CarOnSale

Volkswagen Golf Join Start-Stop

Differenzbesteuert (§25a UStG) · Fahrzeugstandort 32*** · Fahrzeug aufgenommen am 28.10.2026

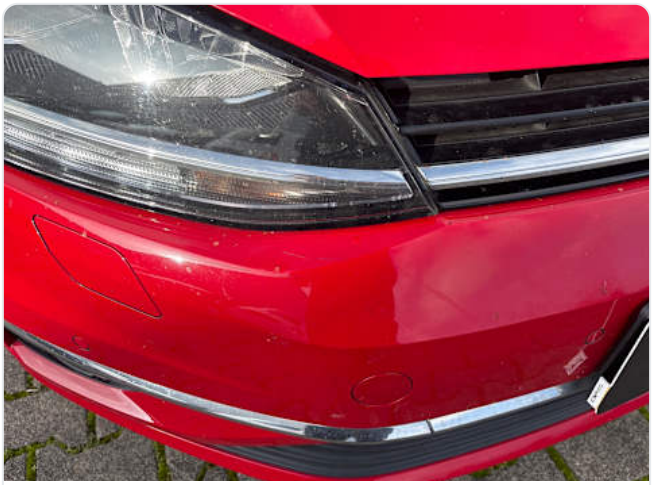
- Stoßstange vorne (Kratzer)

- Stoßstange hinten (Kratzer)

- Seitenteil hinten links (Steinschlag)
