CarOnSale

Opel Grandland GS Line

Regelbesteuert (Deutschland) · Fahrzeugstandort 74*** · Fahrzeug aufgenommen am 23.10.2026

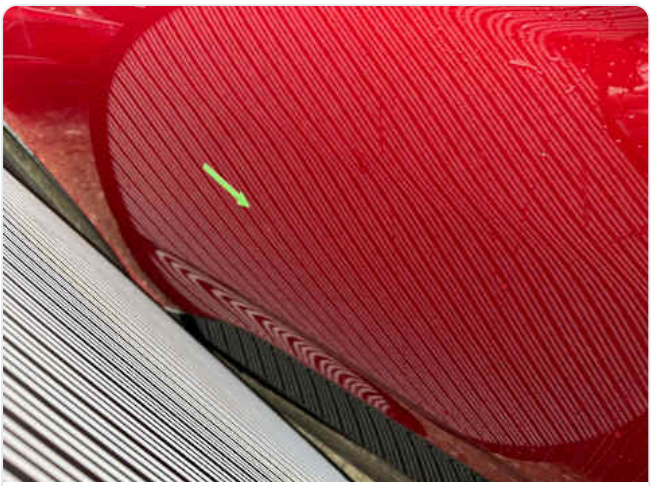
- Türe hinten links (Kratzer)

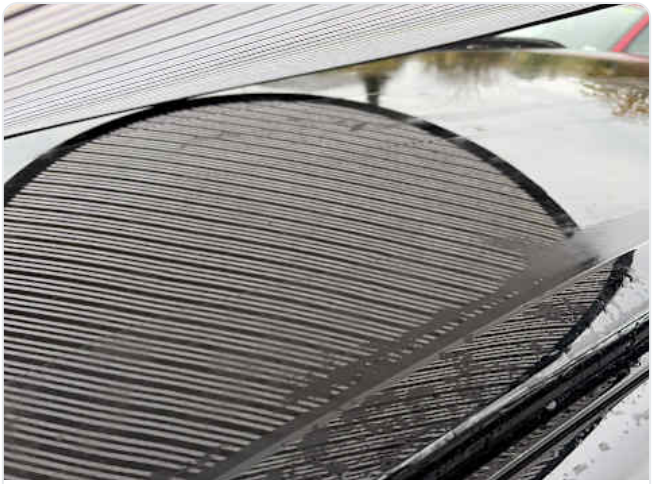
- Türe hinten rechts (Delle)
