CarOnSale

Toyota TOYOTA AYGO X

Differenzbesteuert (§25a UStG) · Fahrzeugstandort 65*** · Fahrzeug aufgenommen am 03.11.2026

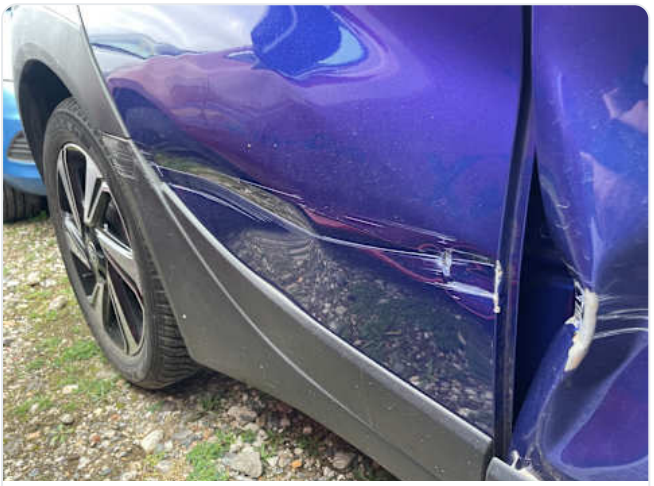
- Fahrertür (Delle)

- Beifahrertür (Verformung)

- Türe hinten links (Delle)
