CarOnSale

Volvo S90

Regelbesteuert (Österreich) · Fahrzeugstandort 11*** · Fahrzeug aufgenommen am 08.10.2026

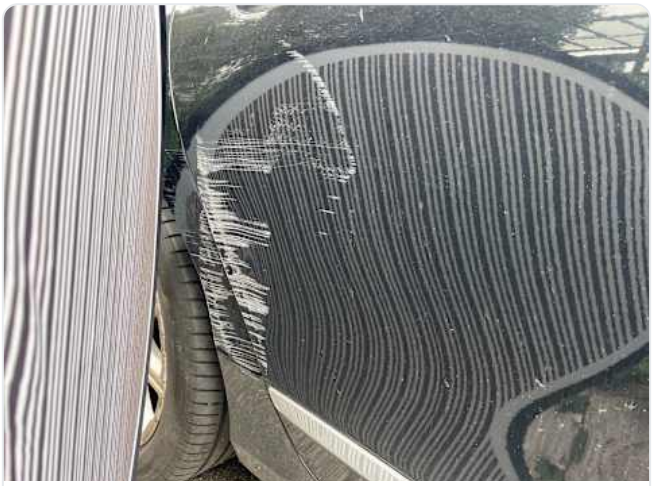
- Rad (Kratzer)
