CarOnSale

Mercedes-Benz Vito

Regelbesteuert (Deutschland) · Fahrzeugstandort 04*** · Fahrzeug aufgenommen am 11.11.2026

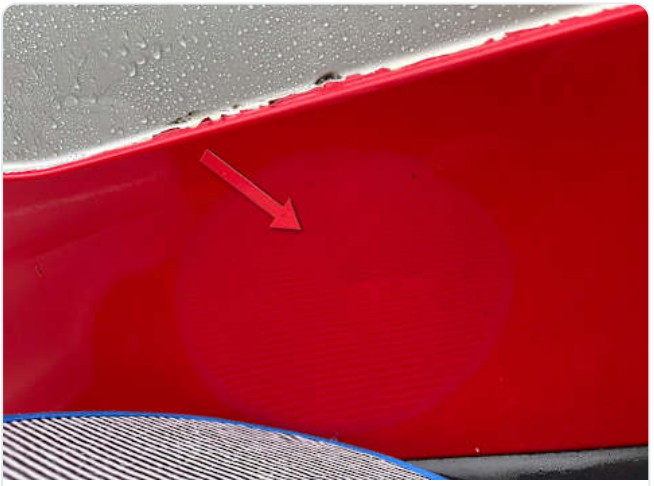
- Seitenteil hinten links (Lackschaden)
