CarOnSale

Toyota RAV4 Elegance

Differenzbesteuert (§24 UStG) · Fahrzeugstandort 64*** · Fahrzeug aufgenommen am 12.11.2026

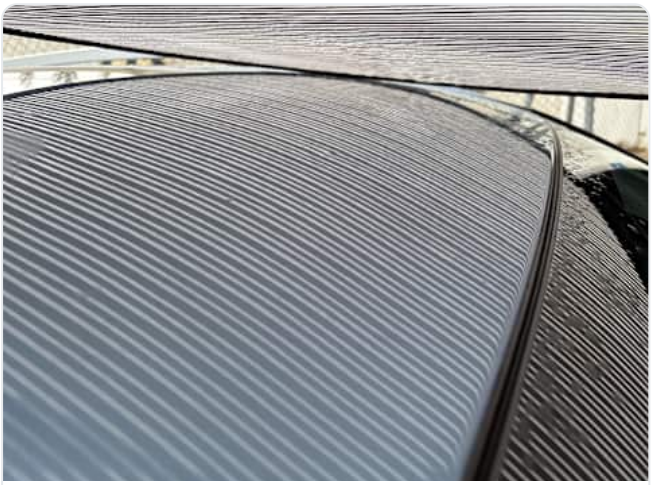
- Stoßstange vorne (Riss/Bruch)

- Stoßstange vorne (Spaltmaße ungenau)

- Stoßstange vorne (Kratzer)

- Fahrertür (Lackschaden)

- Fahrertür (Delle, Verformung, Lackschaden)

- Fahrertür (Anderer Schaden): Locker

- Fahrertür (Rost)

- Beifahrertür (Rost)

- Beifahrertür (Riss/Bruch)
