CarOnSale

Toyota Yaris Hybrid Comfort

Differenzbesteuert (§25a UStG) · Fahrzeugstandort 47*** · Fahrzeug aufgenommen am 03.11.2026

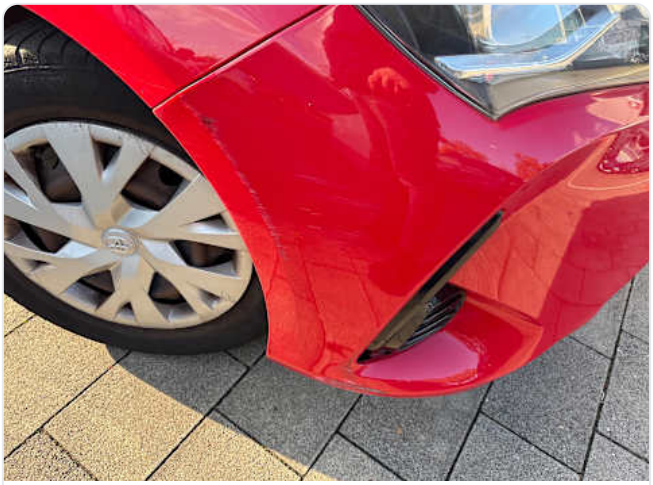
- Stoßstange vorne (Kratzer)

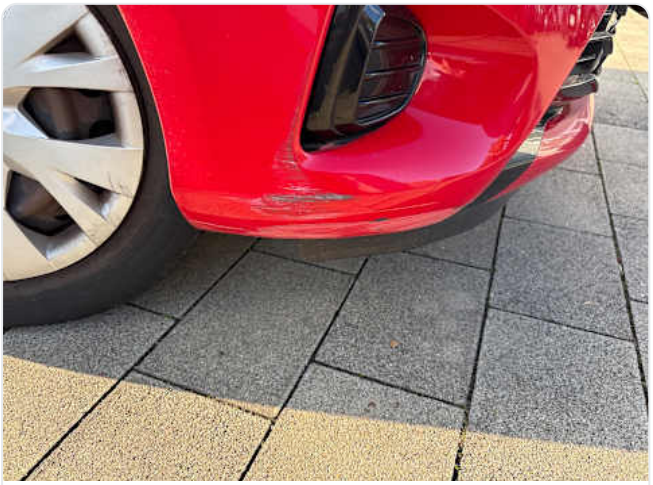
- Stoßstange vorne (Kratzer)

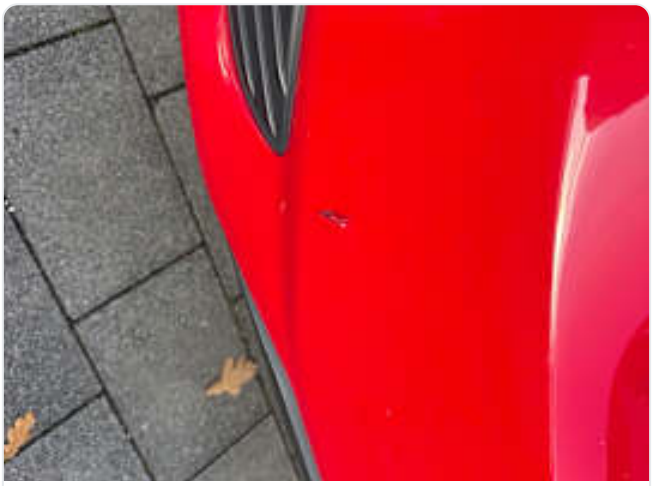
- Türe hinten rechts (Kratzer)

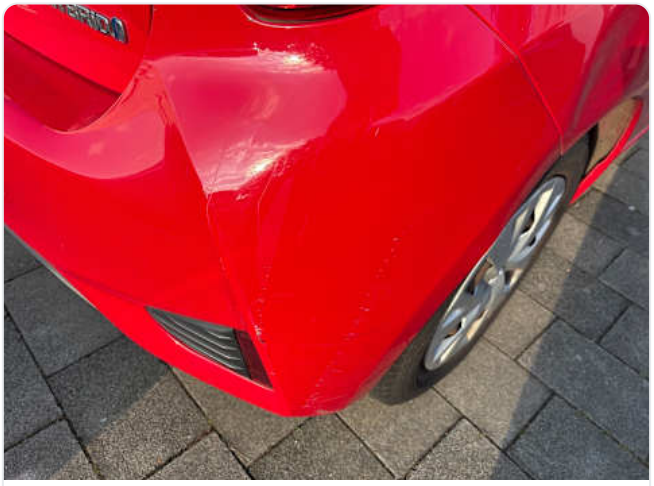
- Stoßstange hinten (Kratzer)
