Volkswagen
Multivan (ST)

Besichtigung	Datum	02.11.2026

Zustand

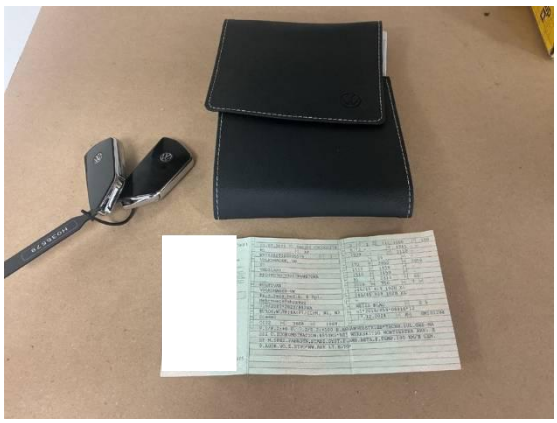
Foto 6

Fahrgestellnummer
