CarOnSale

Opel Astra Active

Differenzbesteuert (§25a UStG) · Fahrzeugstandort 76*** · Fahrzeug aufgenommen am 05.11.2026

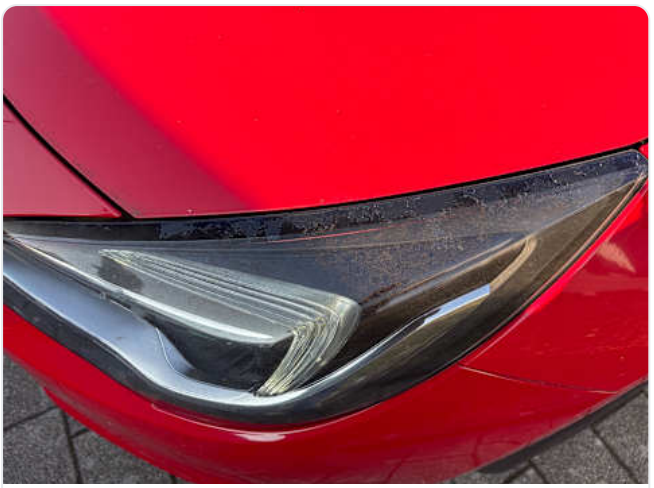
- Stoßstange vorne (Kratzer)

- Scheinwerfer (links) (Blind)

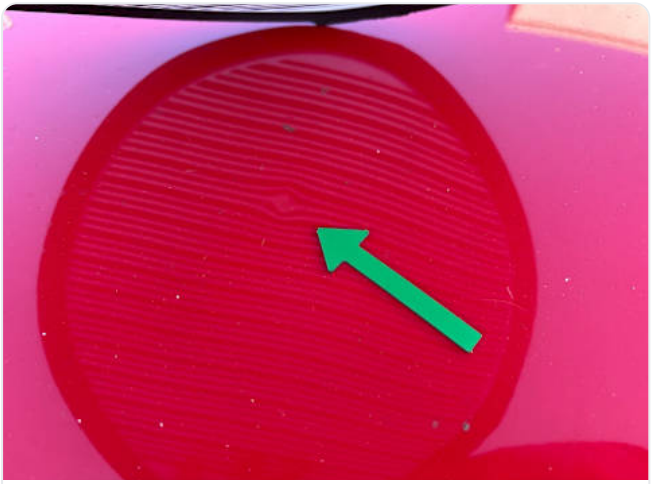
- Scheinwerfer (rechts) (Blind)

- Motorhaube (Delle)

- Rad (Kratzer, Kerben)

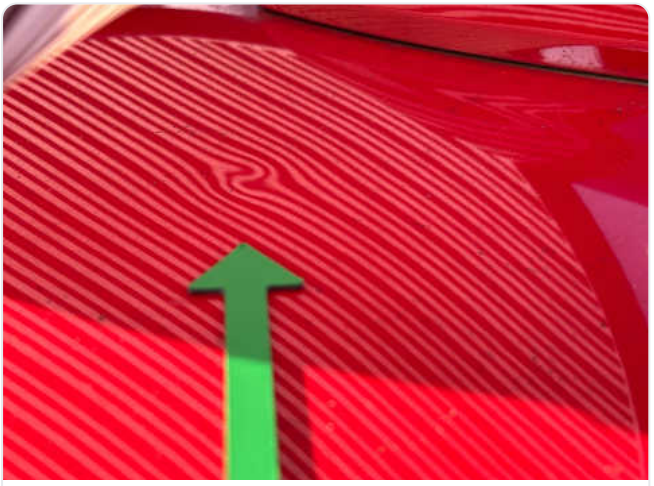
- Fahrertür (Kratzer, Unsachgemäß instand gesetz)

- Fahrertür (Kratzer)

- Dach (Delle)

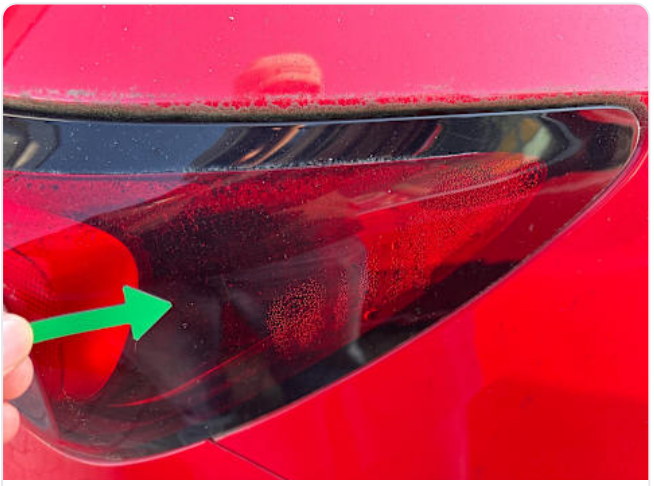
- Dach (Delle)

- Rücklicht (rechts) (Undicht, Riss/Bruch)

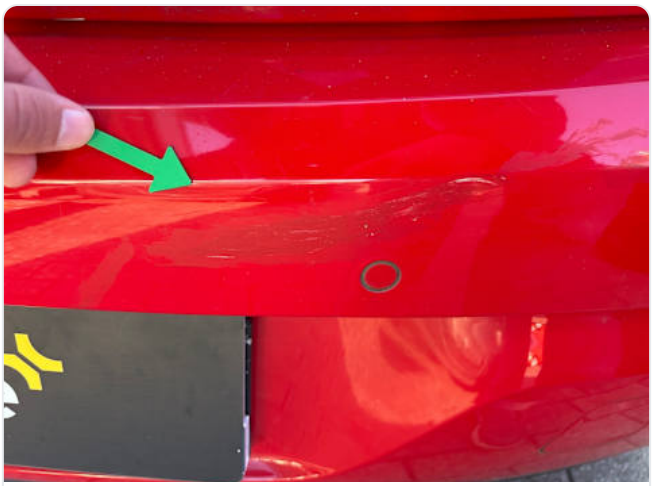
- Rücklicht (rechts) (Undicht, Riss/Bruch)

- Stoßstange hinten (Kratzer, Unsachgemäß instand gesetz)

- Schweller links (Delle)

- Kotflügel vorne links (Kratzer, Unsachgemäß instand gesetz, Verformung)

- Kotflügel vorne rechts (Delle)
