CarOnSale

Nissan Pulsar Acenta

Differenzbesteuert (§25a UStG) · Fahrzeugstandort 69*** · Fahrzeug aufgenommen am 12.11.2026

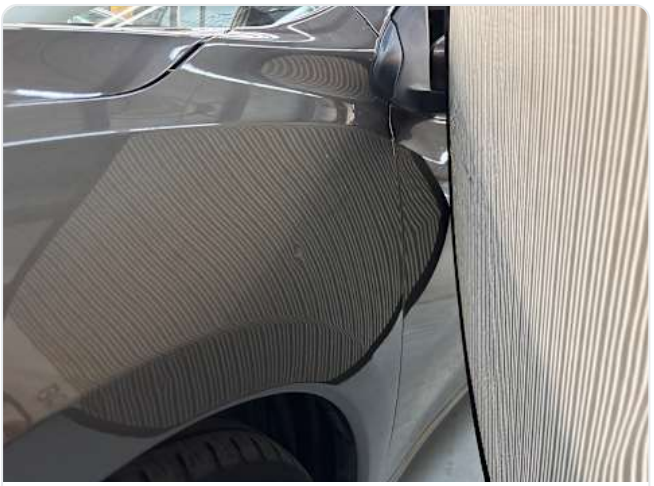
- Stoßstange vorne (Kratzer)

- Scheinwerfer (links) (Blind)

- Scheinwerfer (rechts) (Blind)

- Motorhaube (Riss/Bruch)

- Fahrertür (Kratzer)

- Beifahrertür (Lackschaden)

- Türe hinten links (Kratzer)

- Türe hinten links (Kratzer, Delle)
