CarOnSale

Volkswagen Golf Life

Differenzbesteuert (§25a UStG) · Fahrzeugstandort 26*** · Fahrzeug aufgenommen am 02.11.2026

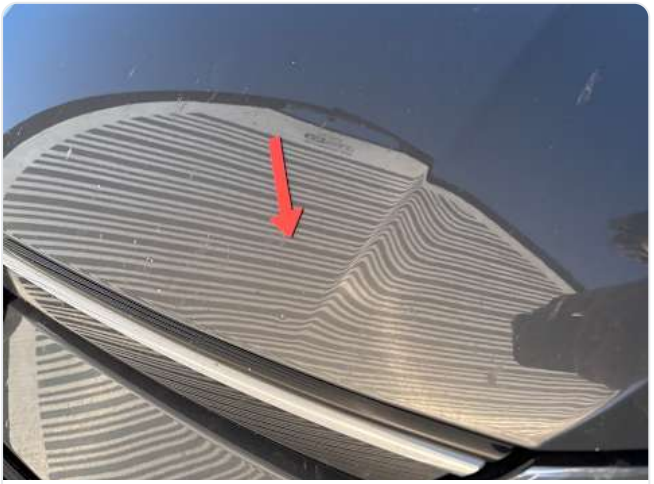
- Stoßstange vorne (Kratzer)

- Motorhaube (Steinschlag)
