# Audi A3

Differenzbesteuert (§25a UStG) · Fahrzeugstandort 97*** · Fahrzeug aufgenommen am 04.11.2026

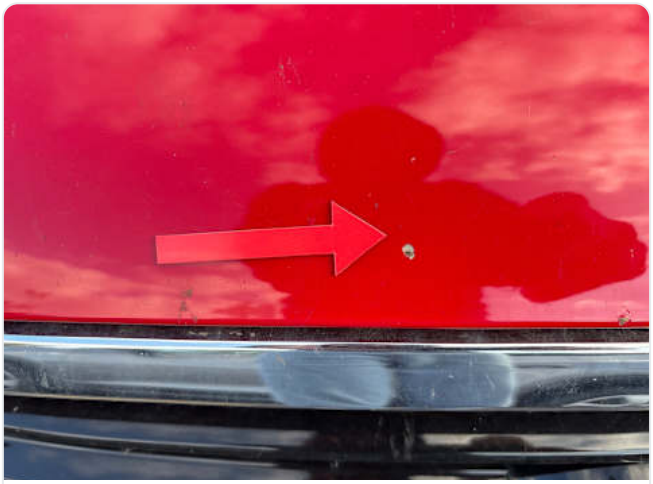
- Stoßstange vorne (Kratzer)

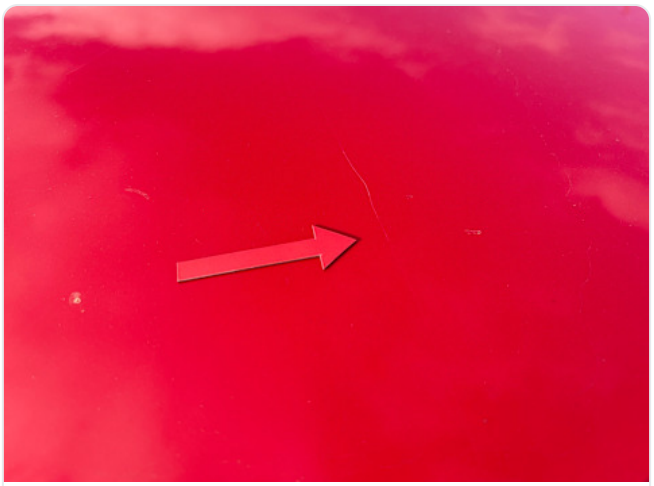
- Beifahrertür (Riss/Bruch)

- Beifahrertür (Kratzer)

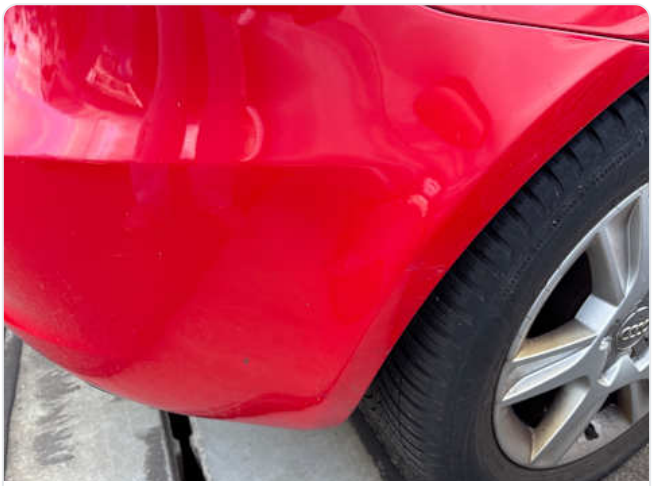
- Stoßstange hinten (Kratzer)

- Stoßstange hinten (Kratzer, Unsachgemäß instand gesetz, Lackschaden)
