SEAT Ateca

Differenzbesteuert (§25a UStG) · Fahrzeugstandort 97*** · Fahrzeug aufgenommen am 03.11.2026

Hinweise zum Zustandsbericht

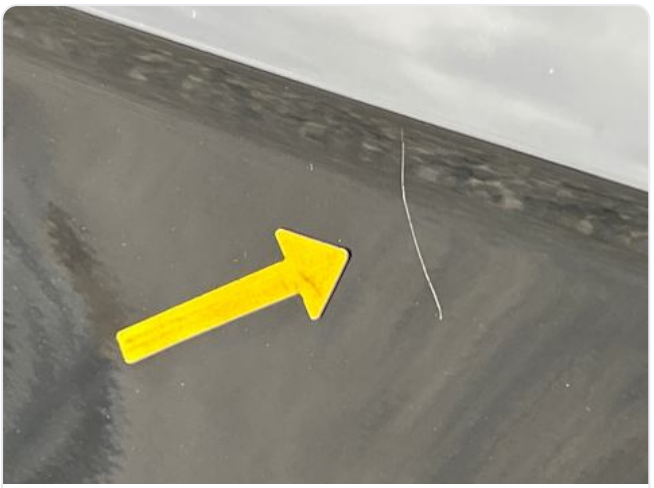
- Stoßstange hinten (Kratzer)

- Seitenteil hinten links (Kratzer)
