CarOnSale

Volkswagen Tiguan Highline 4Motion

Differenzbesteuert (§25a UStG) · Fahrzeugstandort 46*** · Fahrzeug aufgenommen am 11.11.2026

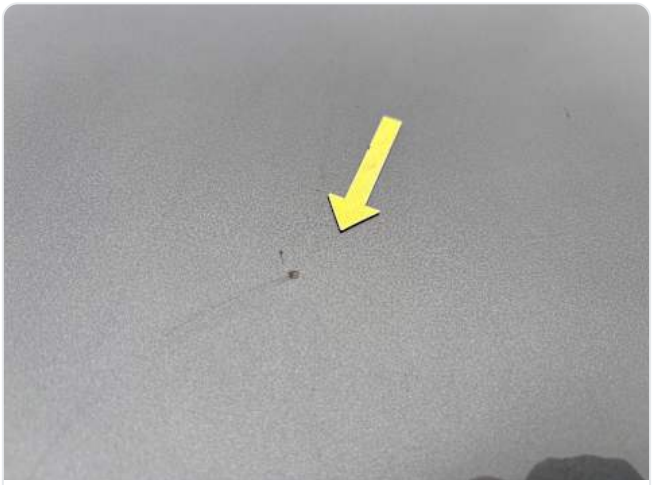
- Stoßstange vorne (Kratzer, Lackschaden)
