CarOnSale

Mercedes-Benz AMG E 53 4MATIC

Differenzbesteuert (§25a UStG) · Fahrzeugstandort 21*** · Fahrzeug aufgenommen am 09.11.2026

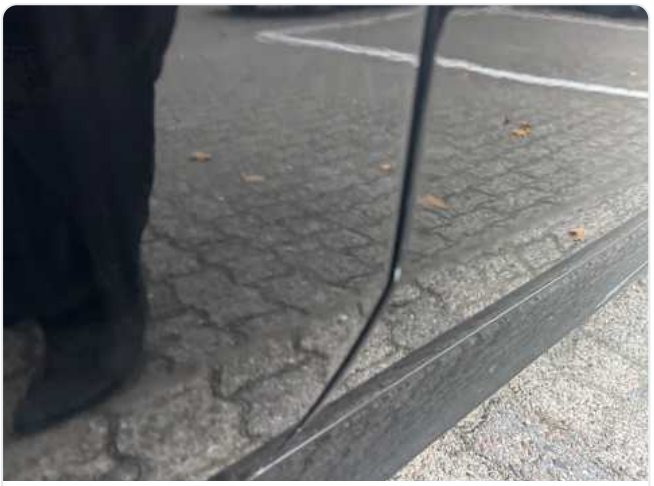
- Fahrertür (Delle)
