CarOnSale

Opel Vectra 2.2

Differenzbesteuert (§25a UStG) · Fahrzeugstandort 72*** · Fahrzeug aufgenommen am 11.11.2026

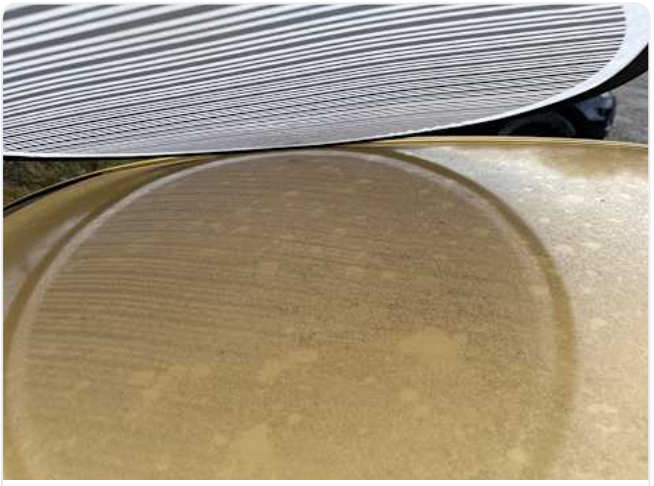
- Beifahrertür (Kratzer, Verformung)
