WME4533421K398715

Angaben zum Fahrzeug

Erstbewertung

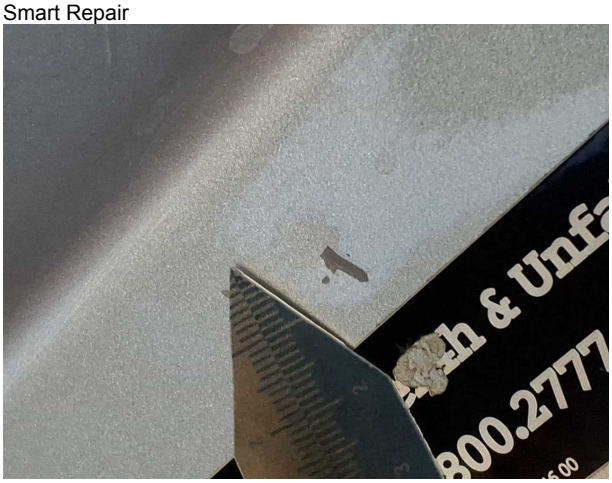
Nr.	Bauteilgruppe	Beschreibung
1	Außenspiegel rechts	Abdeckkappe - verkratzt / verschürft - Smart Repair
2	Schweller links	Einstieg - Delle / Lackschaden - Smart Repair
3	Schweller rechts	Einstieg - Delle / Lackschaden - Smart Repair
4	Sonstiges	Inspektion/Wartung - fällig - durchführen
5	Stossfänger hinten	Stossfänger hinten - nicht fachgerecht instandgesetzt - instandsetzen und lackieren
6	Karosserie	Karosserie - verformt - erneuern

Beschädigung #2: Schweller links: Einstieg - Delle / Lackschade… Smart Repair

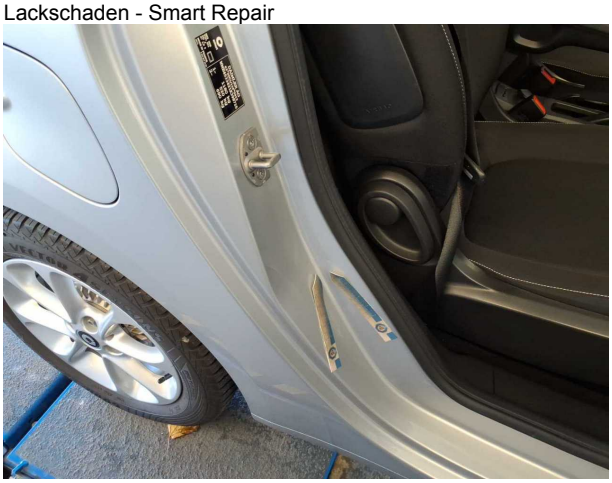
Beschädigung #2: Schweller links: Einstieg - Delle / Lackschaden - Smart Repair

Beschädigung #2: Schweller links: Einstieg - Delle / Lackschade… Smart Repair

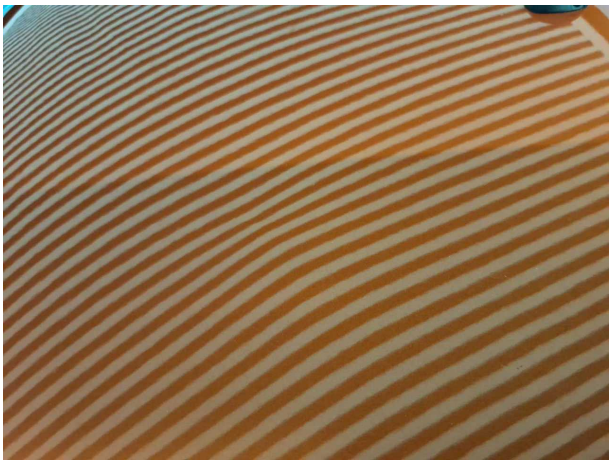
Beschädigung #6: Karosserie: Karosserie - verformt - erneuern
