CarOnSale

Volkswagen Transporter Caravelle Comfortline

Regelbesteuert (Deutschland) · Fahrzeugstandort 86*** · Fahrzeug aufgenommen am 01.06.2026

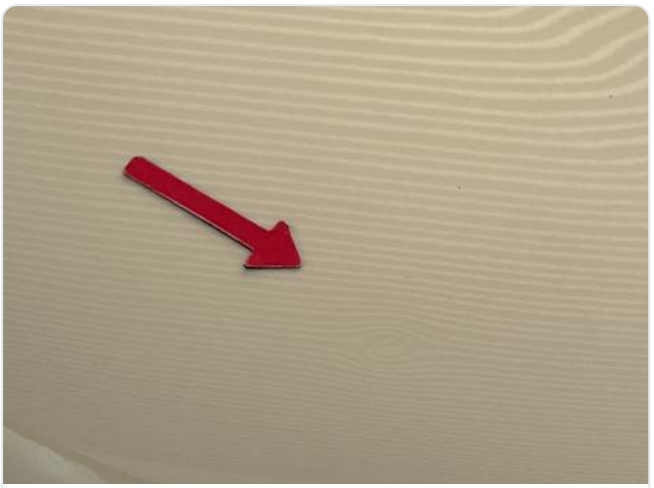
- Stoßstange vorne (Riss/Bruch)

- Stoßstange vorne (Kratzer)

- Motorhaube (Delle)

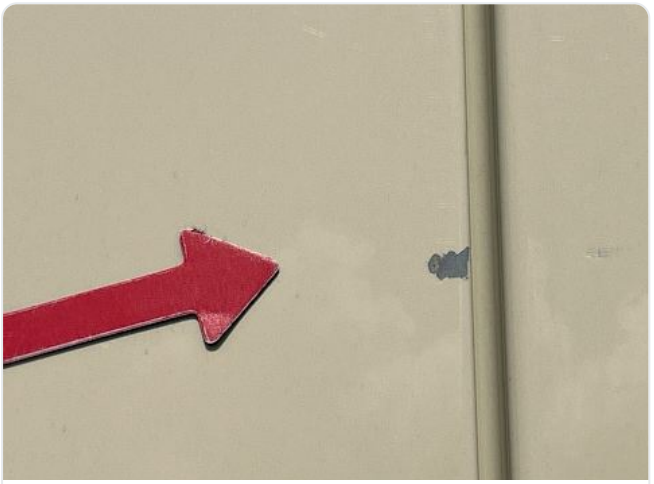
- Motorhaube (Delle)

- Fahrertür (Lackschaden)

- Stoßstange hinten (Verformung, Lackschaden)

- Stoßstange hinten (Kratzer)

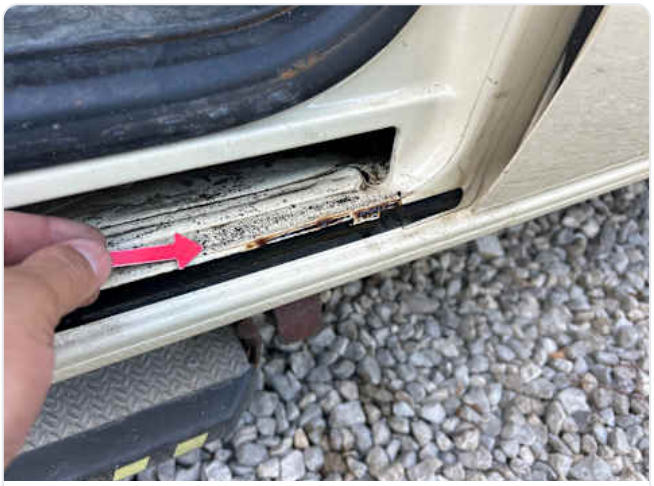
- Schweller links (Rost)

- Schweller rechts (Rost)

- Heckklappe (Rost)
