CarOnSale

Nissan Pathfinder 3.3 V6

Differenzbesteuert (§25a UStG) · Fahrzeugstandort 48*** · Fahrzeug aufgenommen am 28.10.2026

Hinweise zum Zustandsbericht

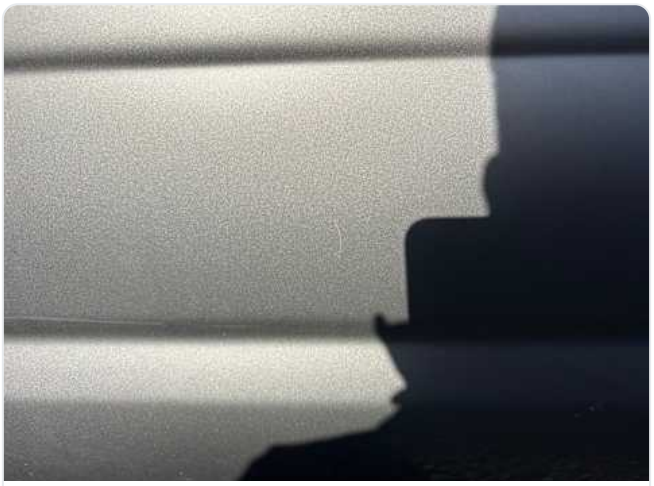
- Stoßstange vorne (Lackschaden)

- Scheinwerfer (links) (Blind)

- Scheinwerfer (rechts) (Blind)

- Motorhaube (Lackschaden, Unsachgemäß instand gesetz)

- Rad (Ungleichmäßig abgefahren, Reifen porös)

- Rad (Fremdkörper im Reifen, Ungleichmäßig abgefahren)

- Rad (Kratzer)

- Rad (Kratzer, Kerben)
