CarOnSale

Volkswagen Polo Life

Regelbesteuert (Deutschland) · Fahrzeugstandort 98*** · Fahrzeug aufgenommen am 27.10.2026

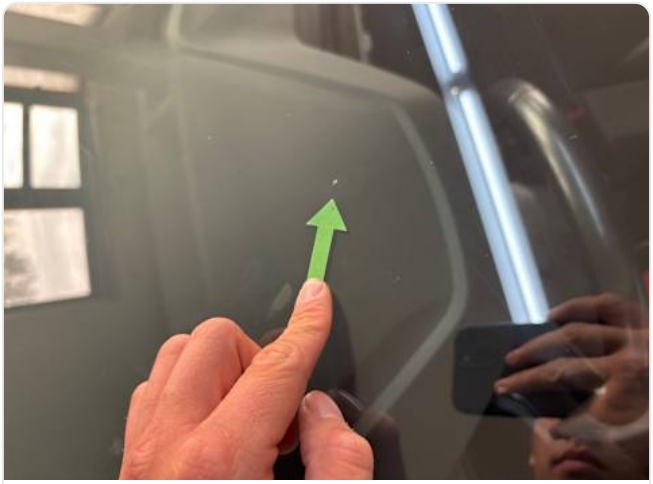
- Windschutzscheibe (Steinschlag)
