CarOnSale

BMW 650 i xDrive

Differenzbesteuert (§25a UStG) · Fahrzeugstandort 46*** · Fahrzeug aufgenommen am 02.11.2026

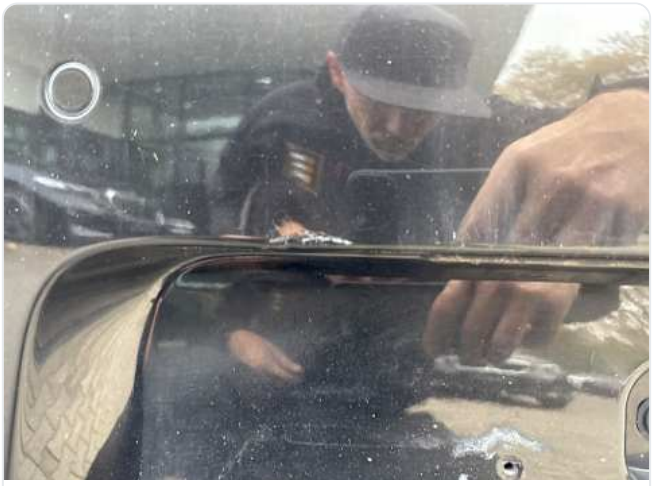
- Fahrertür (Kratzer, Delle)

- Fahrertür (Kratzer, Lackschaden)
