Zustandsbericht

BMW 3 Touring 320 d xDrive M Sport

Fahrzeug-Ident.-Nr.:	**WBA31FZ060FU35468**	Laufleistung abgelesen:	**43250 km**
Erstzulassung / Baujahr:	**18.12.2024 / 2024**	Besichtigungsdatum/-ort:	**28.10.2026 Weinsberg**
Fahrzeugart:	**PKW**	Aufbauart:	**Kombilimousine**
KBA-Nr. (HSN/ TSN):	**0005//CTZ**	Kraftstoff / Emissionsklasse:	**Diesel / Hybrid / Euro 6**
Getriebe Art:	**Automatik**	Navi.-Datenträger:	**-**
Hubraum / Leistung:	**1995 ccm / 140 kW (190 PS)**	Antriebsart:	**Allrad**
Lackfarbe:	**SKYSCRAPER GRAU METALLIC**	Türen / Sitzplätze:	**5 / 5**
Nächste HU / AU:	**12.2027 / 12.2027**	Polster Art:	**Stoff/Alcantara**
Farbe Innenausstattung:	**Schwarz**	Fahrzeug fahrbereit:	**Ja**
Fahrzeug verkehrssicher:	**Ja**	Vorgelegte Fahrzeug-Unterlagen:	**ZB I (Fzg.Schein)**
Besichtigungsbedingung:	**0**

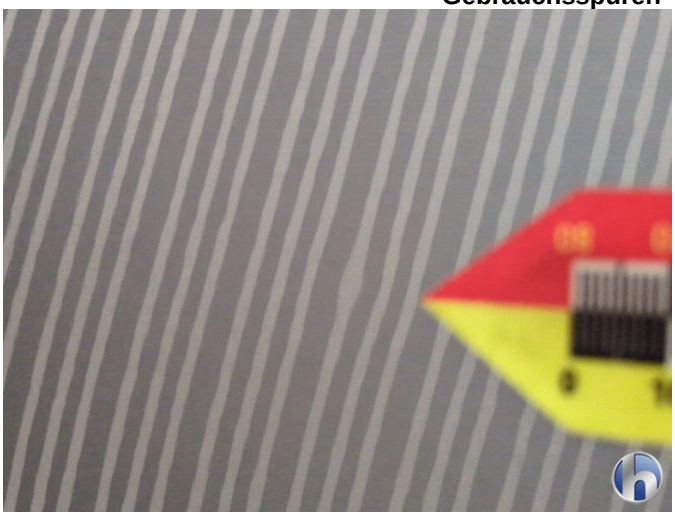
Bauteil	Schaden
1.	Stoßfänger Hinten	Gebrauchsspuren
2.	Tür Vorne - Rechts	1 Delle
3.	Frontgrill Oben	Gebrauchsspuren
4.	Stoßfänger Vorne	Gebrauchsspuren
5.	Seitenwand - Hinten - Links	1 Delle

Gebrauchsspuren

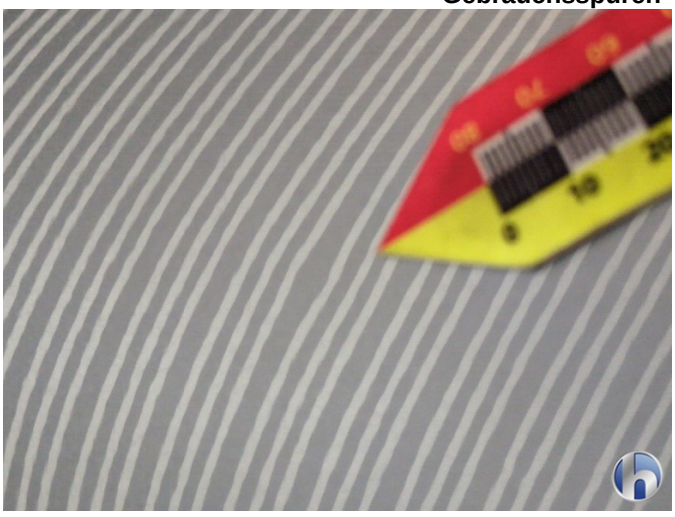
4. Stoßfänger Vorne

Gebrauchsspuren
