Expertise

Protokollnummer: 46752569
Auftrags-Nr / Referenz: MW3036536
Besichtigungsdatum: 28.07.2026

Hersteller: Jeep	FIN: ZACNJAC58PJK20670
Modell: Avenger Summit

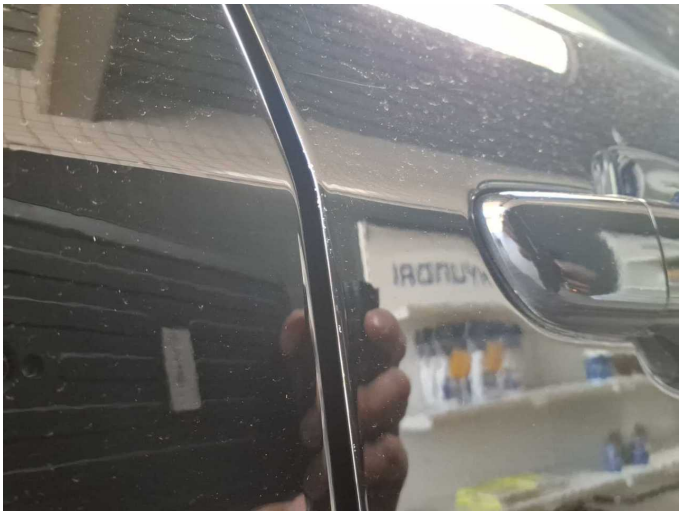
Beschädigung 2: Tür vorn rechts: Türkante - verkratzt / verschürft - Wertminderung
