BMW

VIN: WBA31GW080CV10621

Bewertungsdetails

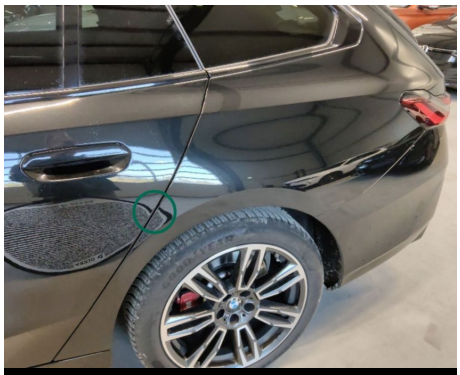
Hauptreifensatz / Vorne Rechts

Vorne Links	GOODYEAR	245 / 45 / 19 / Ganzjahresreifen	5 mm
Vorne Rechts	GOODYEAR	245 / 45 / 19 / Ganzjahresreifen	5 mm
Hinten Links	GOODYEAR	245 / 45 / 19 / Ganzjahresreifen	6 mm
Hinten Rechts	GOODYEAR	245 / 45 / 19 / Ganzjahresreifen	6 mm
