CarOnSale

Ford Focus Titanium

Differenzbesteuert (§25a UStG) · Fahrzeugstandort 08*** · Fahrzeug aufgenommen am 02.11.2026

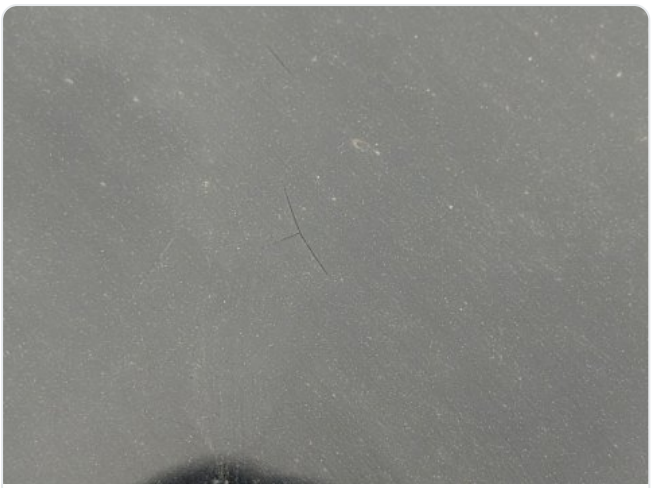
- Stoßstange vorne (Kratzer, Lackschaden)
