CarOnSale

Ford B-MAX Sync Edition

Differenzbesteuert (§25a UStG) · Fahrzeugstandort 41*** · Fahrzeug aufgenommen am 13.11.2026

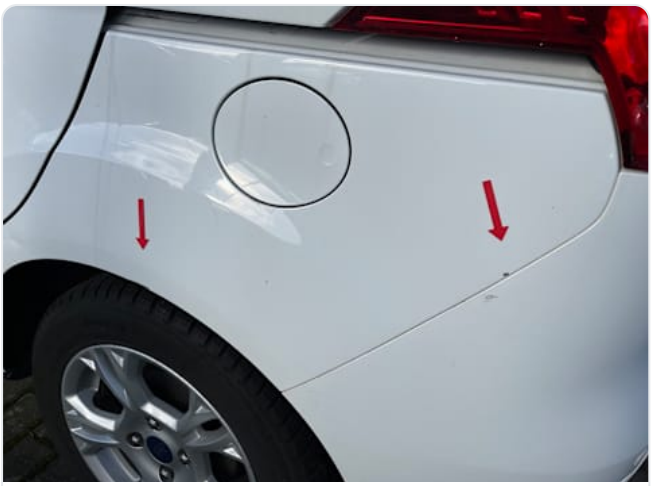
- Seitenteil hinten links (Delle)
