COS Check

Volkswagen Golf Basis BMT

EZ 03/2014 | Roadster/Cabrio | Diesel | Schaltgetriebe | 129.776km
Besteuerung: Differenzbesteuert (§25a UStG)
Fahrzeugstandort: 41*
Fahrzeug aufgenommen am: 15.09.2026

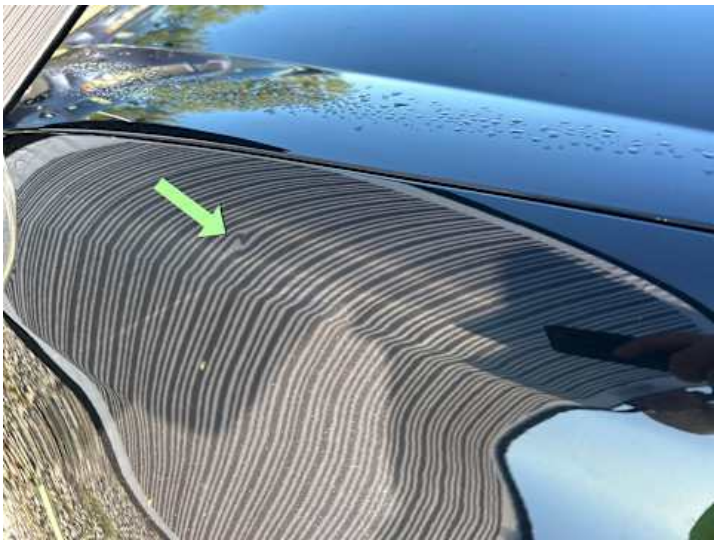
Cabrioverdeck (Verschleiß)

Schweller links (Delle)

Kotflügel vorne links (Kratzer, Delle)

Kotflügel vorne links (Kratzer)

Seitenteil hinten links (Kratzer)

Seitenteil hinten rechts (Kratzer)

Heckklappe (Kratzer)

Heckklappe (Kratzer, Delle)

Heckklappe (Delle)

Innenraum (Kratzer)

Innenraum (Verschleiß)
