Zustandsbericht

BMW i4 Gran Coupe 35 eDrive

Fahrzeug-Ident.-Nr.:	**WBY41AW070FR46121**	Laufleistung abgelesen:	**29259 km**
Erstzulassung / Baujahr:	**21.08.2023 / 2023**	Besichtigungsdatum/-ort:	**02.11.2026 Weinsberg**
Fahrzeugart:	**PKW**	Aufbauart:	**Limousine**
KBA-Nr. (HSN/ TSN):	**0005//DJB**	Kraftstoff / Emissionsklasse:	**Elektroantrieb / -**
Getriebe Art:	**Automatik**	Navi.-Datenträger:	**-**
Hubraum / Leistung:	**ccm / 210 kW (286 PS)**	Antriebsart:	**Frontantrieb**
Lackfarbe:	**MINERALWEISS METALLIC**	Türen / Sitzplätze:	**5 / 5**
Nächste HU / AU:	**08.2026 / 08.2026**	Polster Art:	**Leder**
Farbe Innenausstattung:	**Schwarz**	Fahrzeug fahrbereit:	**Ja**
Fahrzeug verkehrssicher:	**Ja**	Vorgelegte Fahrzeug-Unterlagen:	**ZB I (Fzg.Schein)**
Besichtigungsbedingung:	**0**

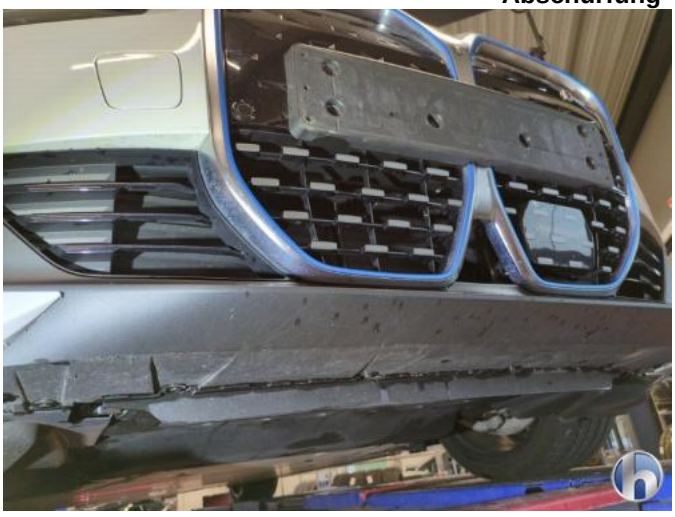
7. Stoßfänger Vorne

Abschürfung
