CarOnSale

Ford Tourneo Connect

Differenzbesteuert (§25a UStG) · Fahrzeugstandort 34*** · Fahrzeug aufgenommen am 09.11.2026

LEISTUNG	KRAFTSTOFF	GETRIEBE-TYP	
02/2020	130.515km	120 PS	Diesel	Schaltgetriebe	2

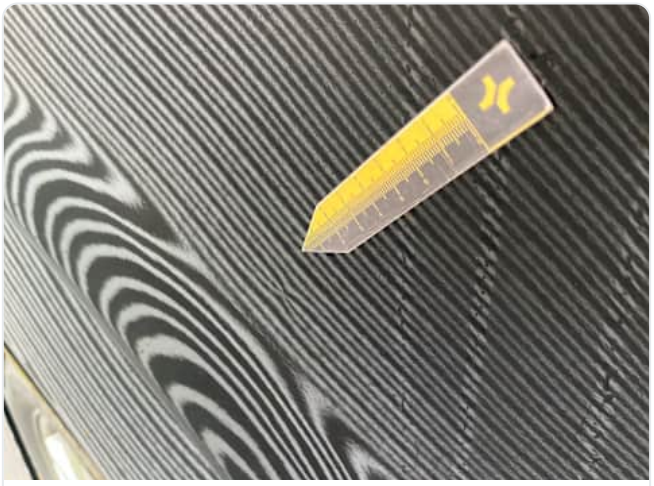
- Kotflügel vorne links (Steinschlag)
