W1K1K5KB5PF202467

Angaben zum Fahrzeug

Hereinnahmebewertung

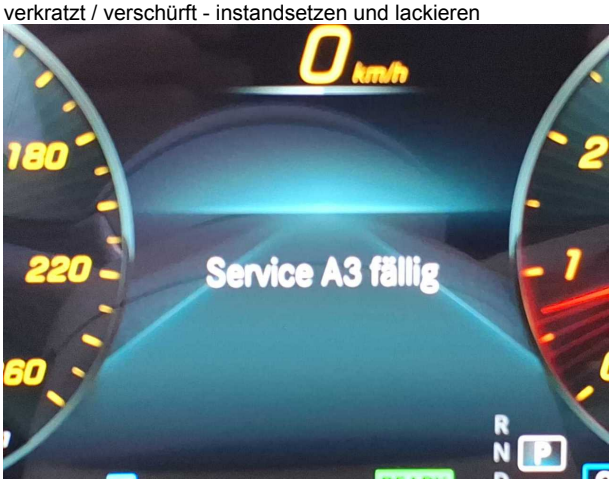
Nr.	Bauteilgruppe	Beschreibung	Kosten (netto)
1	Interieur	Innenraum (Tierhaare etc.) - verschmutzt - reinigen	
2	Stossfänger vorn	Stossfänger vorn - verkratzt / verschürft - instandsetzen und lackieren	
3	Sonstiges	Fahrzeug (SERVICE A 3 FÄLLIG) - fällig - erneuern

Beschädigung #1: Interieur: Innenraum (Tierhaare etc.) - verschmutzt - reinigen
