## Fahrzeugdaten

Hersteller / Typ: Cupra Formentor Basis a 4Drive

VIN: VSSZZZKM1RR013008
Kilometerstand: 62.874 km
Erstzulassung: 08.09.2023
Anzahl Halter lt. Kunde: keine Angabe
Anzahl Halter lt. Zulbesch. II: keine Angabe

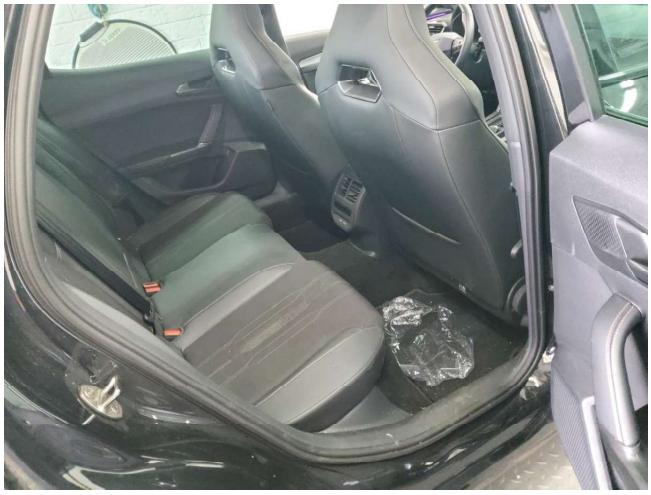
| LNR | Beschreibung - Reparaturart |
|---|---|
| 5. | Tür HL kratzer - Smart Repair |

Tür HL kratzer (DEKRA)
