BMW 116 d Advantage

Regelbesteuert (Deutschland) · Fahrzeugstandort 33*** · Fahrzeug aufgenommen am 04.11.2026

Hinweise zum Zustandsbericht

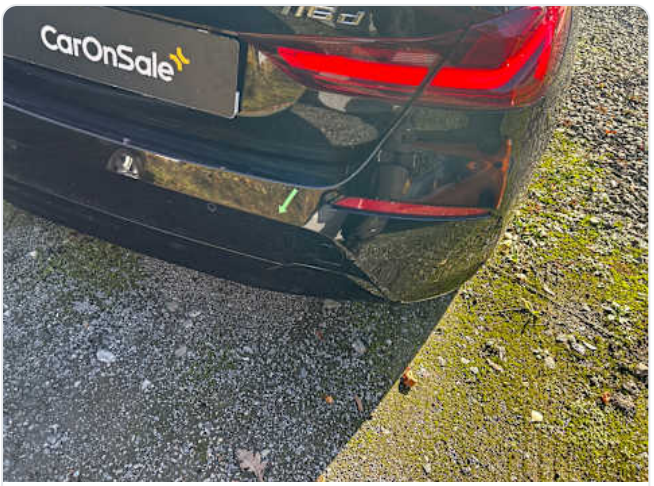
- Stoßstange vorne (Kratzer)

- Motorhaube (Lackschaden)

- Beifahrertür (Delle)

- Türe hinten rechts (Kratzer)

- Dach (Steinschlag)

- Dach (Kratzer)

- Stoßstange hinten (Lackschaden)

- Kotflügel vorne links (Steinschlag)
