CarOnSale

Volkswagen Transporter Kasten 4Motion

Regelbesteuert (Deutschland) · Fahrzeugstandort 83*** · Fahrzeug aufgenommen am 23.10.2026

03/2015	159.409km	LEISTUNG 140 PS	KRAFTSTOFF Diesel	GETRIEBE-TYP Schaltgetriebe	2

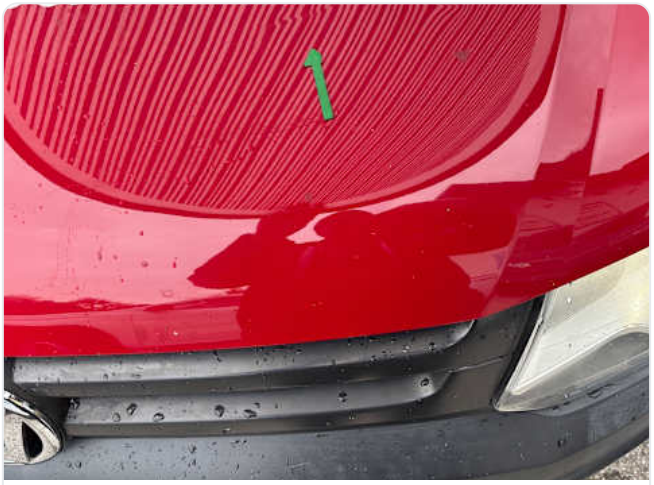
- Motorhaube (Lackschaden)
