# Fiat Doblò SX Kasten

Regelbesteuert (Deutschland) · Fahrzeugstandort 08*** · Fahrzeug aufgenommen am 02.11.2026

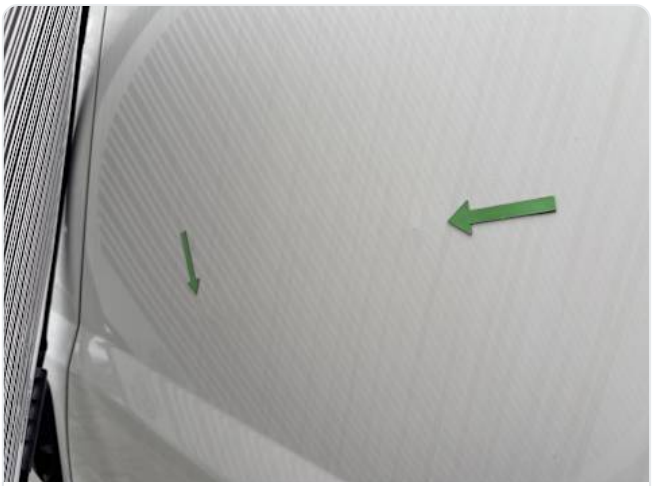
- Stoßstange vorne (Kratzer)

- Motorhaube (Steinschlag)

- Windschutzscheibe (Steinschlag, Riss/Bruch)

- Fahrertür (Lackschaden, Kratzer)

- Beifahrertür (Lackschaden)

- Dach (Delle, Lackschaden)

- Dach (Delle)

- Stoßstange hinten (Kratzer)
