CarOnSale

Volkswagen Transporter

Regelbesteuert (Deutschland) · Fahrzeugstandort 38*** · Fahrzeug aufgenommen am 03.11.2026

Hinweise zum Zustandsbericht

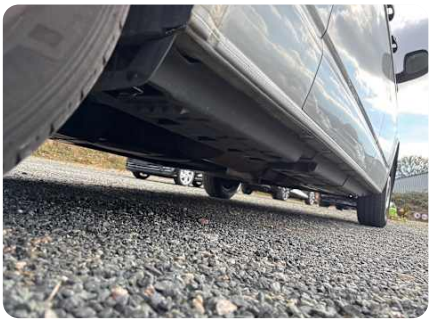
Schalt- / Automatikgetriebe	● Keine Auffälligkeiten;
Lenkung	● Keine Auffälligkeiten;
Batterie	● Keine Auffälligkeiten;
Differential	● Keine Auffälligkeiten;
Unterer Motorbereich	● Beim Zweimassenschwungrad: klappern;
Klimaanlage	● Andere: Klimaanlage erfolgreich geprüft, Kühlleistung witterungsbedingt nicht überprüfbar.;

Fehlermeldung aktiv: Störung elektrische Kindersicherung

Service/Wartung fällig;
