CarOnSale

Skoda Octavia Ambition 4x4

Differenzbesteuert (§24 UStG) · Fahrzeugstandort 99*** · Fahrzeug aufgenommen am 15.10.2026

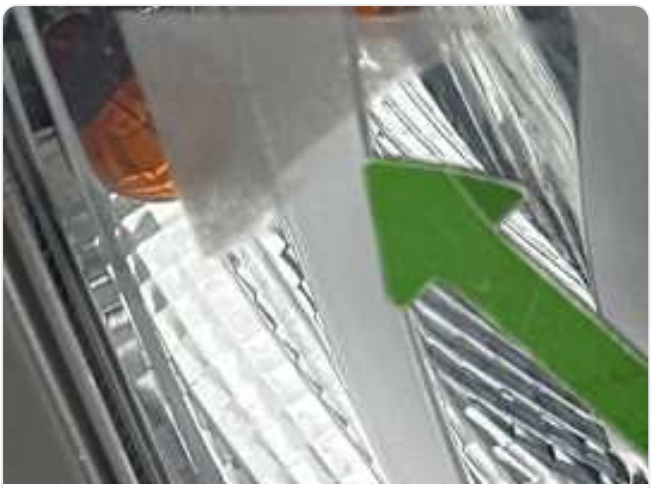
- Stoßstange vorne (Riss/Bruch, Kratzer)

- Scheinwerfer (rechts) (Blind)

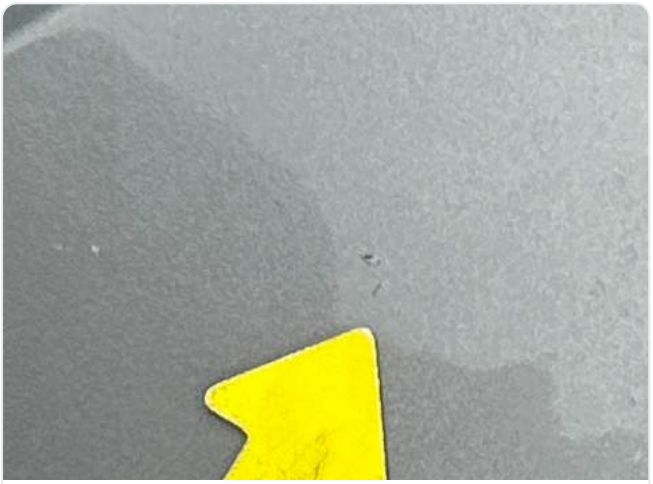
- Scheinwerfer (rechts) (Blind)

- Motorhaube (Steinschlag)

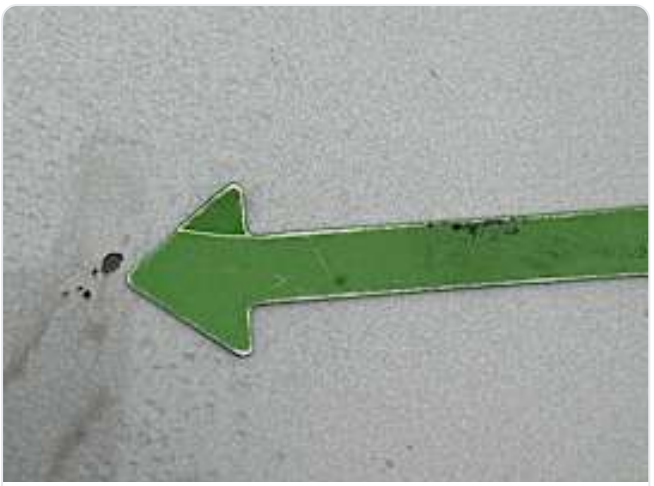
- Motorhaube (Steinschlag)

- Rad (Rost, Kratzer)

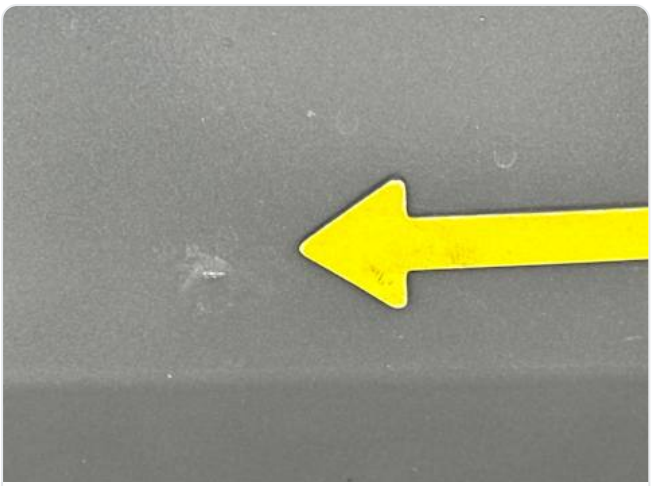
- Rad (Rost, Kratzer)

- Fahrertür (Rost)

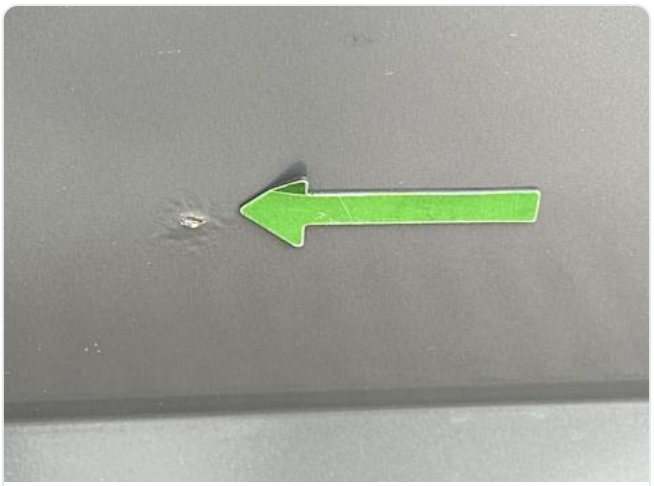
- Fahrertür (Rost)

- Beifahrertür (Unsachgemäß instand gesetz, Rost)

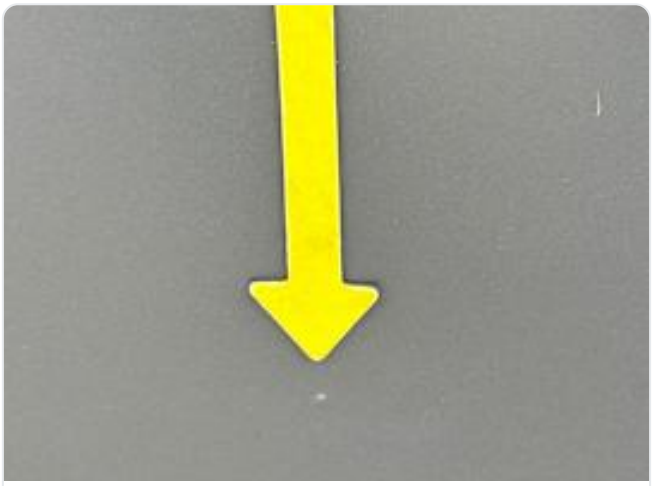
- Beifahrertür (Unsachgemäß instand gesetz, Rost)

- Türe hinten links (Unsachgemäß instand gesetz, Rost)

- Türe hinten rechts (Unsachgemäß instand gesetz)

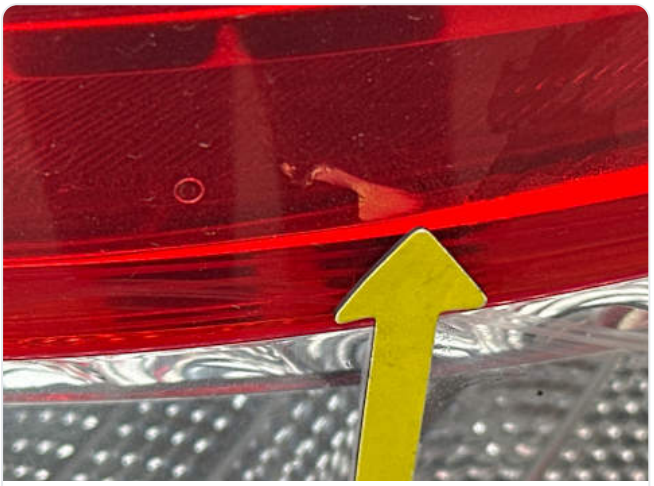
- Türe hinten rechts (Unsachgemäß instand gesetz)

- Dach (Rost)

- Rücklicht (rechts) (Kratzer)

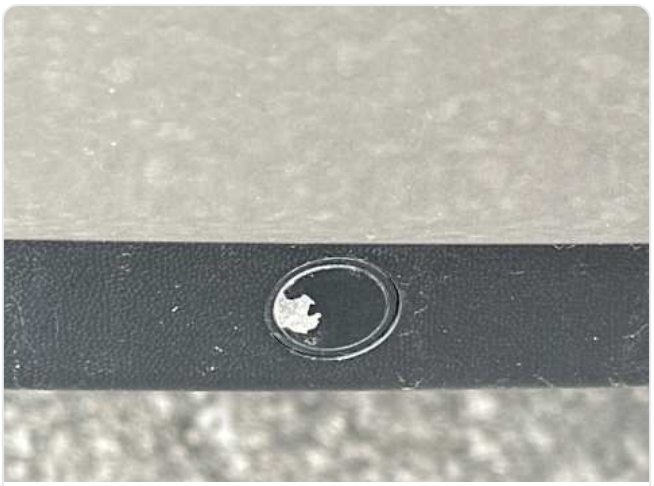
- Stoßstange hinten (Kratzer, Lackschaden)

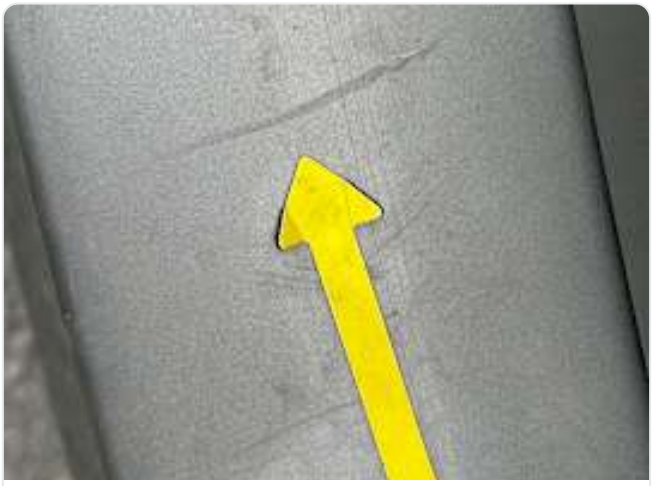
- Stoßstange hinten (Kratzer, Lackschaden)

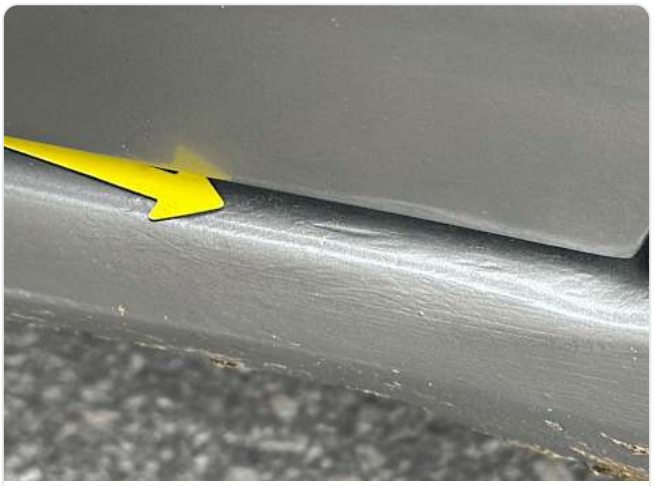
- Stoßstange hinten (Kratzer, Lackschaden)

- Schweller links (Rost)

- Schweller rechts (Unsachgemäß instand gesetz)

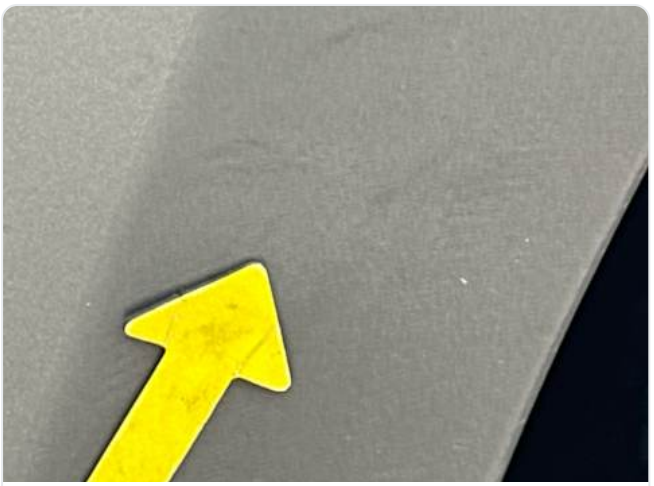
- Kotflügel vorne links (Rost, Unsachgemäß instand gesetz)

- Kotflügel vorne rechts (Rost, Kratzer)

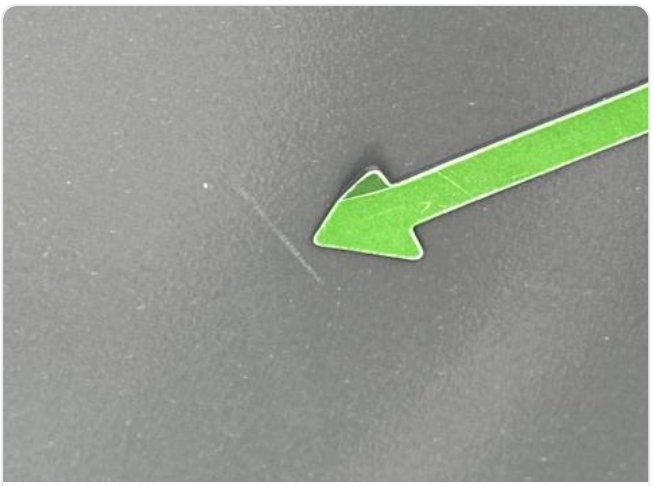
- Seitenteil hinten links (Unsachgemäß instand gesetz, Riss/Bruch, Kratzer)

- Seitenteil hinten rechts (Rost, Unsachgemäß instand gesetz)

- Heckklappe (Kratzer, Unsachgemäß instand gesetz)
