CarOnSale

Volvo V40 R-Design

Differenzbesteuert (§25a UStG) · Fahrzeugstandort 85*** · Fahrzeug aufgenommen am 05.11.2026

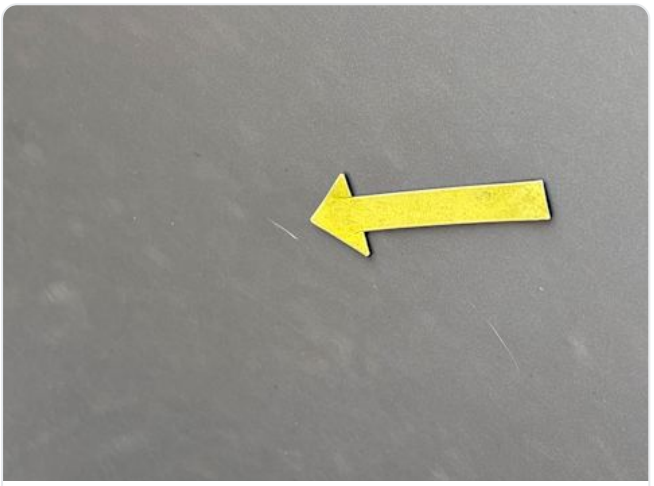
- Stoßstange vorne (Lackschaden)

- Stoßstange vorne (Kratzer)

- Rad (Kerben)

- Rad (Kerben, Riss/Bruch)
