CarOnSale

Audi A3 Sportback

Differenzbesteuert (§25a UStG) · Fahrzeugstandort 41*** · Fahrzeug aufgenommen am 11.11.2026

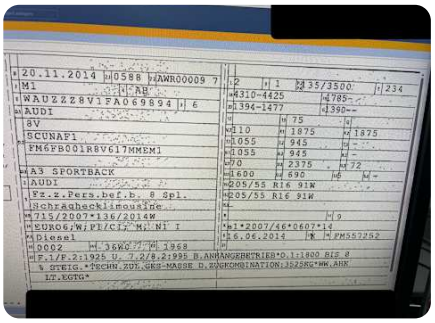
AUDI AG
e1*2007/46*0607
WAUZZZ8V1FA069894
1875 kg
3525 kg
1 - 1055 kg
2 - 0945 kg
Typ 8V
Audi
1
CUNA 6619
102014
0.50
