CarOnSale

Mercedes-Benz C 180 Kompressor

Differenzbesteuert (§25a UStG) · Fahrzeugstandort 86*** · Fahrzeug aufgenommen am 04.11.2026

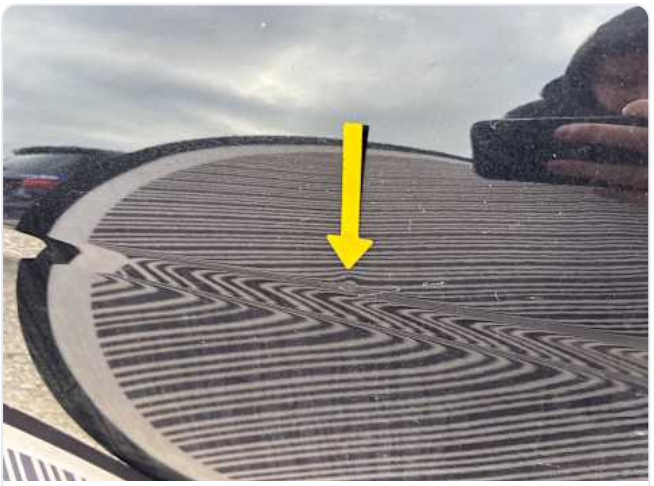
- Fahrertür (Verformung, Lackschaden, Unsachgemäß instand gesetz, Kratzer)

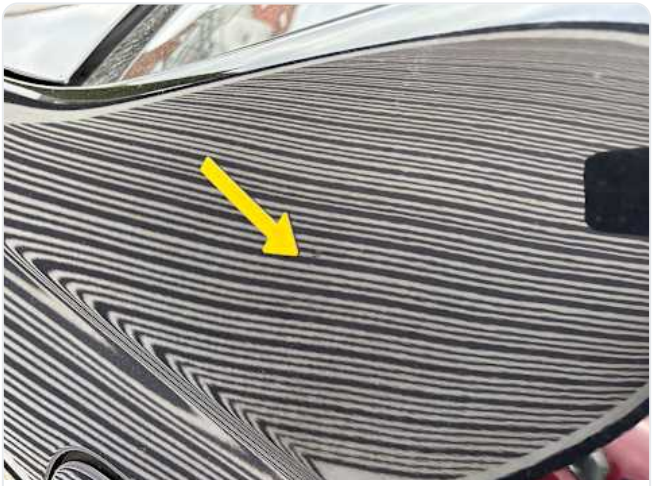
- Stoßstange hinten (Lackschaden)

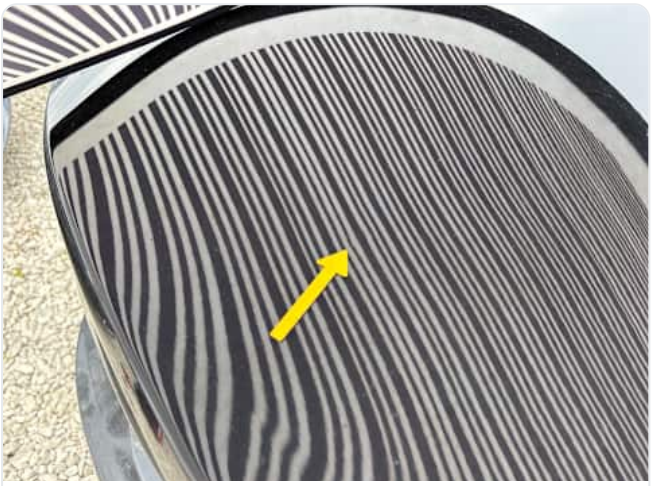
- Seitenteil hinten rechts (Delle)
