CarOnSale

Volkswagen Golf Cup BMT

Differenzbesteuert (§25a UStG) · Fahrzeugstandort 29*** · Fahrzeug aufgenommen am 05.11.2026

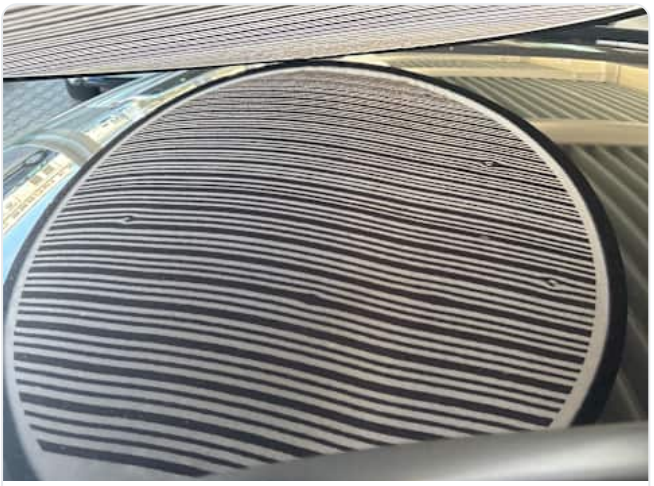
- Motorhaube (Delle)

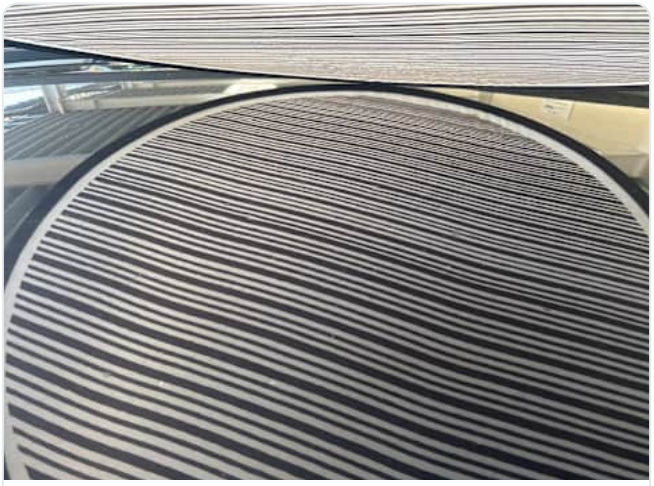
- Dach (Delle)

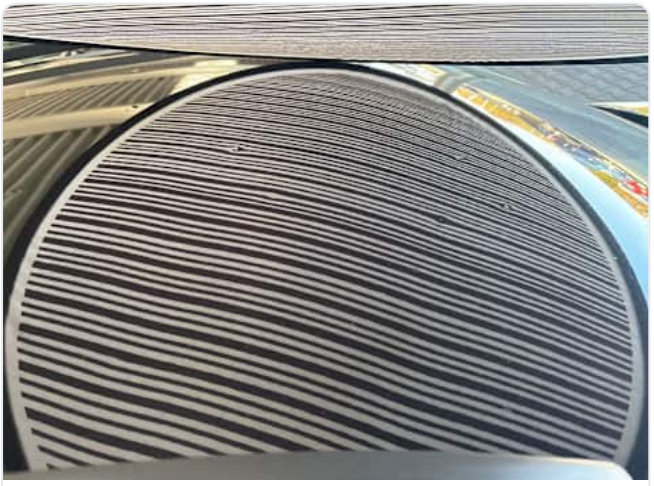
- Dach (Delle)

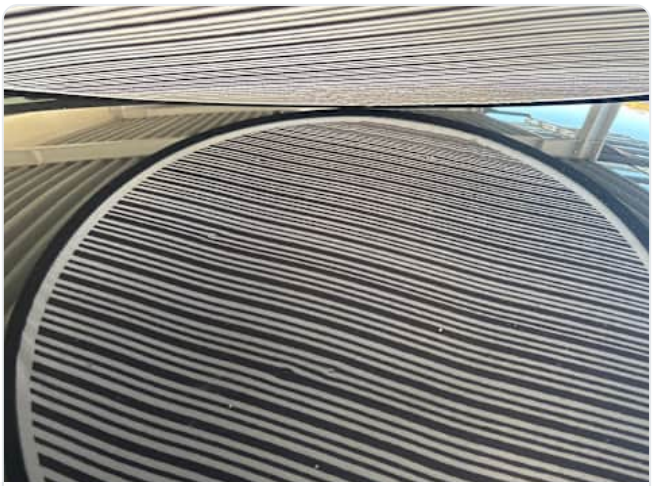
- Dach (Delle)

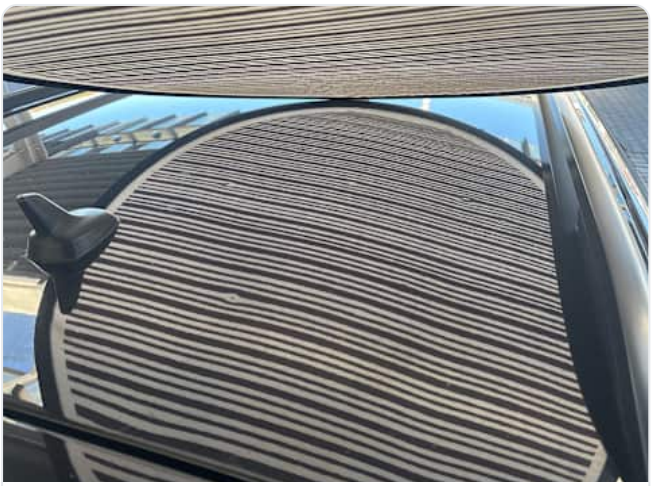
- Dach (Delle)

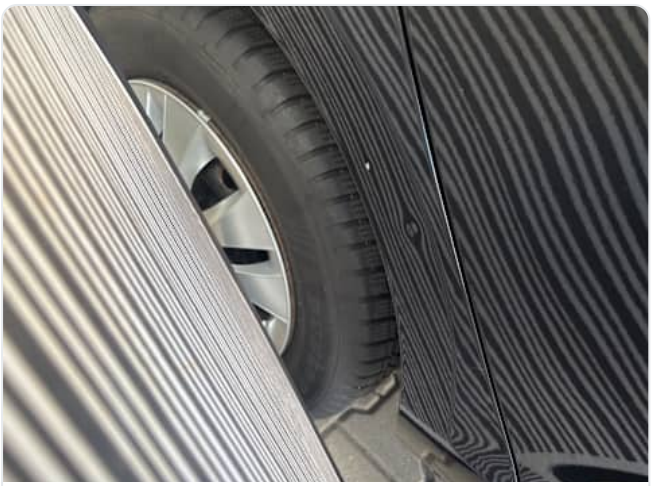
- Schweller links (Kratzer)
