# Ford Fiesta Ambiente

Differenzbesteuert (§25a UStG) · Fahrzeugstandort 44*** · Fahrzeug aufgenommen am 04.11.2026

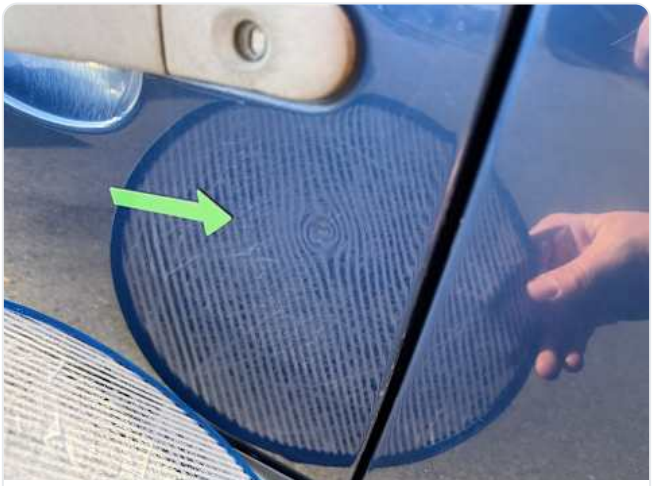
- Fahrertür (Lackschaden, Kratzer)

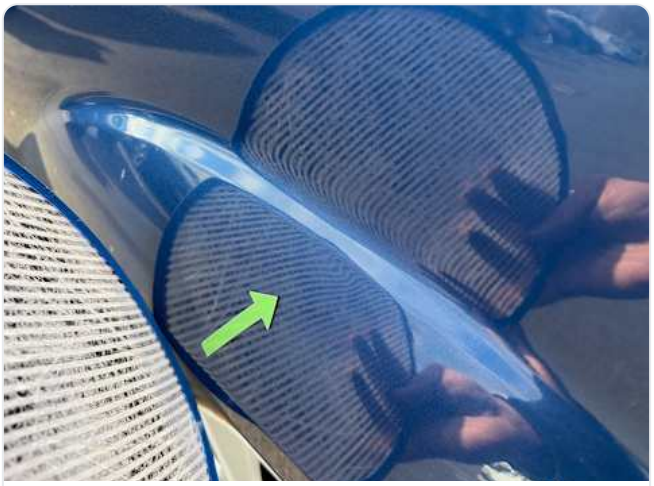
- Stoßstange hinten (Kratzer, Lackschaden)

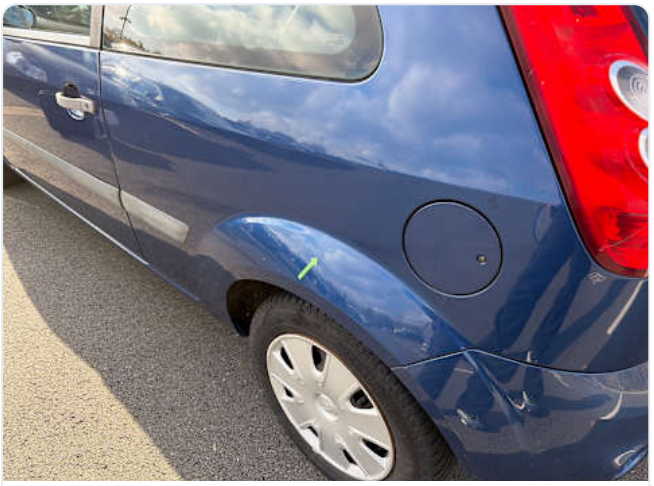
- Seitenteil hinten links (Kratzer, Lackschaden, Delle)
