CarOnSale

Toyota Yaris Hybrid Style Selection

Regelbesteuert (Deutschland) · Fahrzeugstandort 48*** · Fahrzeug aufgenommen am 10.11.2026

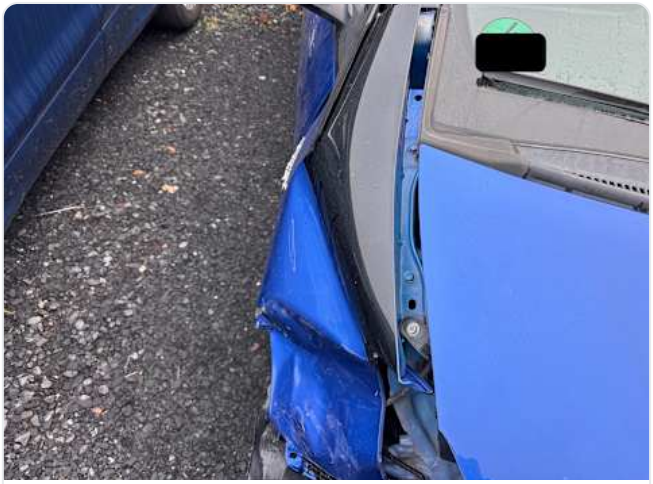
- Fahrertür (Kratzer)
