CarOnSale

Audi A1 Sportback

Differenzbesteuert (§25a UStG) · Fahrzeugstandort 41*** · Fahrzeug aufgenommen am 30.10.2026

06/2012	172.623km	LEISTUNG 86 PS	KRAFTSTOFF Benzin	GETRIEBE-TYP Schaltgetriebe	1

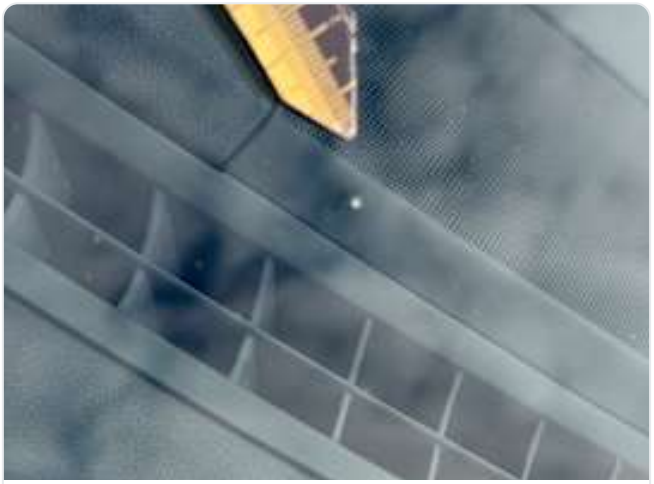
- Stoßstange vorne (Lackschaden)
