Minderwertgutachten

Hersteller	Typ	Modell		
Volkswagen	Tiguan Allspace R-Line 4Moti..	2.0 TDI EU6d, 4Motion R-Line, (Fac..		
VIN	**Aufbau**	**Anzahl Türen**	**Antriebsart**	**KBA-Schlüssel**
WVGZZZ5NZNM156687	Sport-Utility-Vehicle	5	Allradantrieb	0603/BZI

Hersteller / Typ: Volkswagen Tiguan Allspace R-Line 4Motion

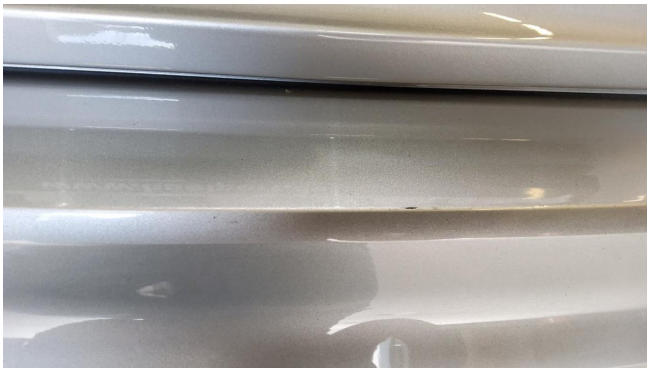
Felge (Sommer-Radsatz) - Hinterachse links - SmartRepair

Stoßfänger hinten - auslegen & polieren

Stoßfänger vorne - SmartRepair

Zierleiste schwarz Fenster hinten rechts, Kratzer

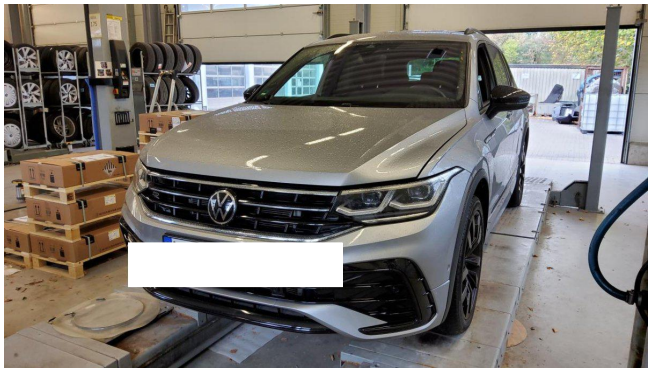
Felge (Sommer-Radsatz) - Vorderachse rechts - SmartRepair
