CarOnSale

Subaru Forester

Differenzbesteuert (§25a UStG) · Fahrzeugstandort 13*** · Fahrzeug aufgenommen am 27.10.2026

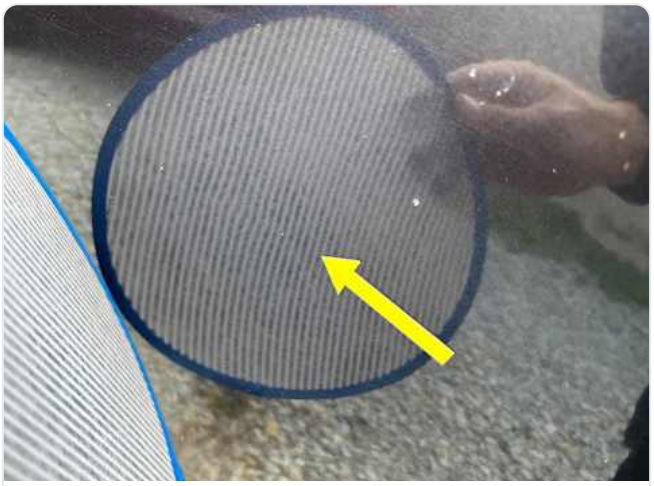
- Motorhaube (Delle)

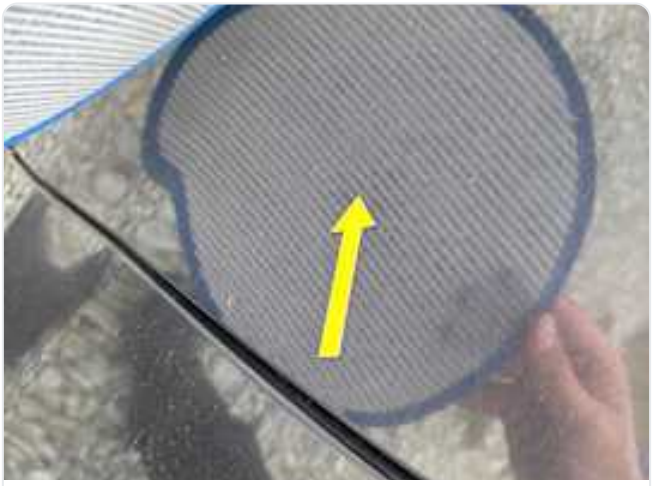
- Beifahrertür (Delle)

- Beifahrertür (Kratzer)
