Zustandsbericht

BMW X3 20 d xDrive M Sport

Fahrzeug-Ident.-Nr.:	**WBA11GR0509010223**	Laufleistung abgelesen:	**26372 km**
Erstzulassung / Baujahr:	**22.08.2025 / 2025**	Besichtigungsdatum/-ort:	**17.06.2026 Weinsberg**
Fahrzeugart:	**PKW**	Aufbauart:	**Kombilimousine**
KBA-Nr. (HSN/ TSN):	**0005//DNS**	Kraftstoff / Emissionsklasse:	**Diesel / Hybrid / Euro 6**
Getriebe Art:	**Automatik**	Navi.-Datenträger:	**Festplattenlaufwerk**
Hubraum / Leistung:	**1995 ccm / 145 kW (197 PS)**	Antriebsart:	**Allrad**
Lackfarbe:	**ALPINWEISS III**	Türen / Sitzplätze:	**5 / 5**
Nächste HU / AU:	**08.2028 / 08.2028**	Polster Art:	**Lederimitat**
Farbe Innenausstattung:	**Schwarz**	Fahrzeug fahrbereit:	**Ja**
Fahrzeug verkehrssicher:	**Ja**	Vorgelegte Fahrzeug-Unterlagen:	**ZB I (Fzg.Schein)**
Besichtigungsbedingung:	**0**

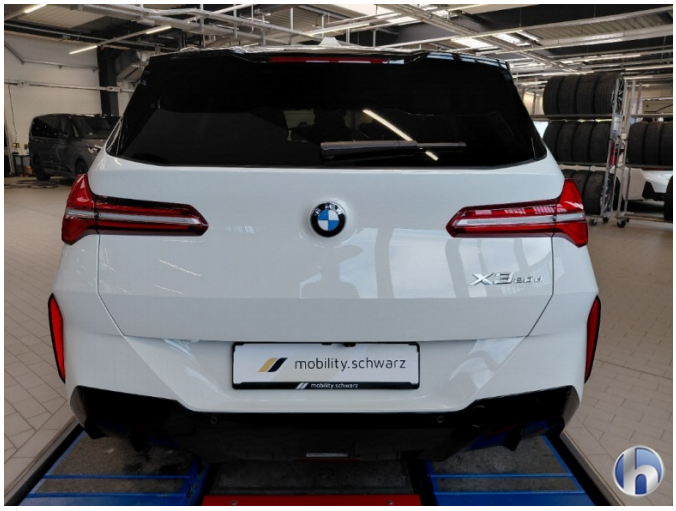
Bauteil	Schaden
1.	Tür Hinten - Rechts	Delle
2.	Tür Vorne - Links	Delle
3.	Windschutzscheibe	Gebrauchsspuren
4.	Motorhaube	Gebrauchsspuren
5.	Frontgrill Oben	Gebrauchsspuren
6.	Stoßfänger Vorne	Gebrauchsspuren
7.	Stoßfänger Hinten	Gebrauchsspuren

Delle

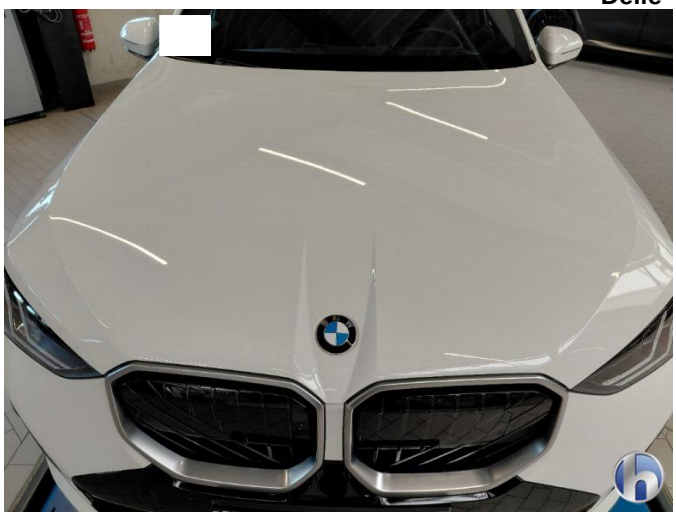
2. Tür Vorne - Links

Delle

3. Windschutzscheibe

Gebrauchsspuren

4. Motorhaube
