Zustandsbericht ohne Ausstattung

FIN **YV1XZL4V3R2280262**

Bewertet auf 05.11.2026

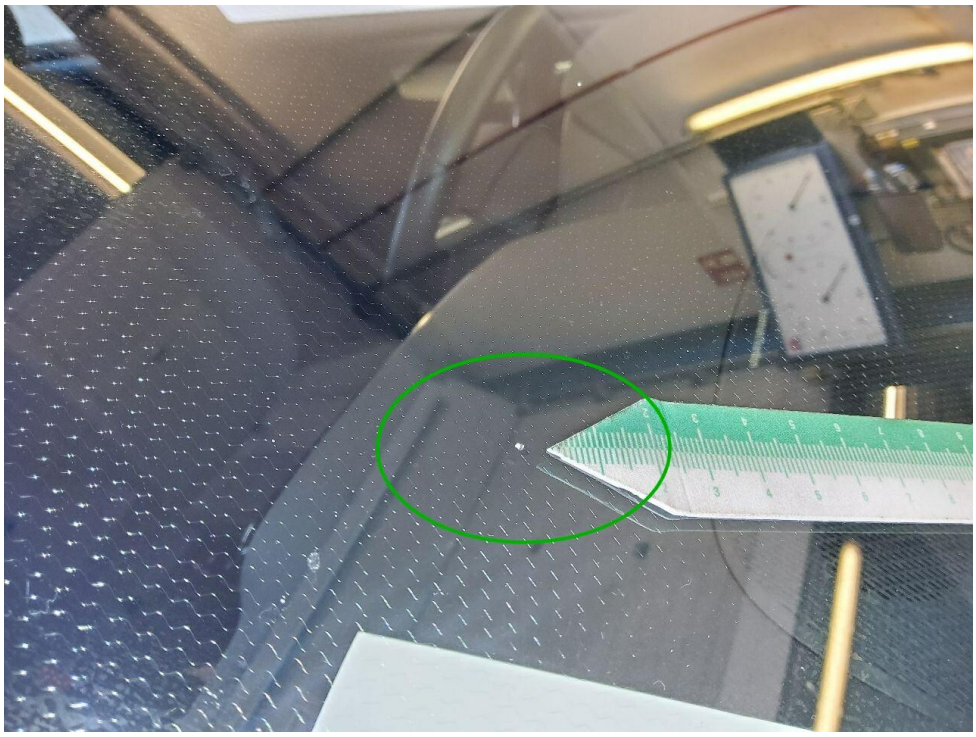
Bild 10 : Frontscheibe, Glasabplatzungen

1. Heckklappe, deformiert, instandsetzen (Bild 7, 8, 9)
2. Frontscheibe, Glasabplatzungen, smart repair (Bild 10, 11)
3. Motorhaube, Lackanhaftungen, polieren (Bild 12)
4. Felge vorne rechts, glanzgedreht, verkratzt, erneuern (Bild 13, 14)
5. Diffusor, Spaltmaß einstellen, prüfen und Befund festlegen, Schadenerweiterung möglich (Bild 15, 16, 17)
6. Stoßfänger hinten links, lose, Spaltmaß einstellen, prüfen und Befund festlegen, Schadenerweiterung möglich (Bild 18, 19, 20, 21, 22)
7. Ein Fahrzeugschlüssel fehlt, erneuern

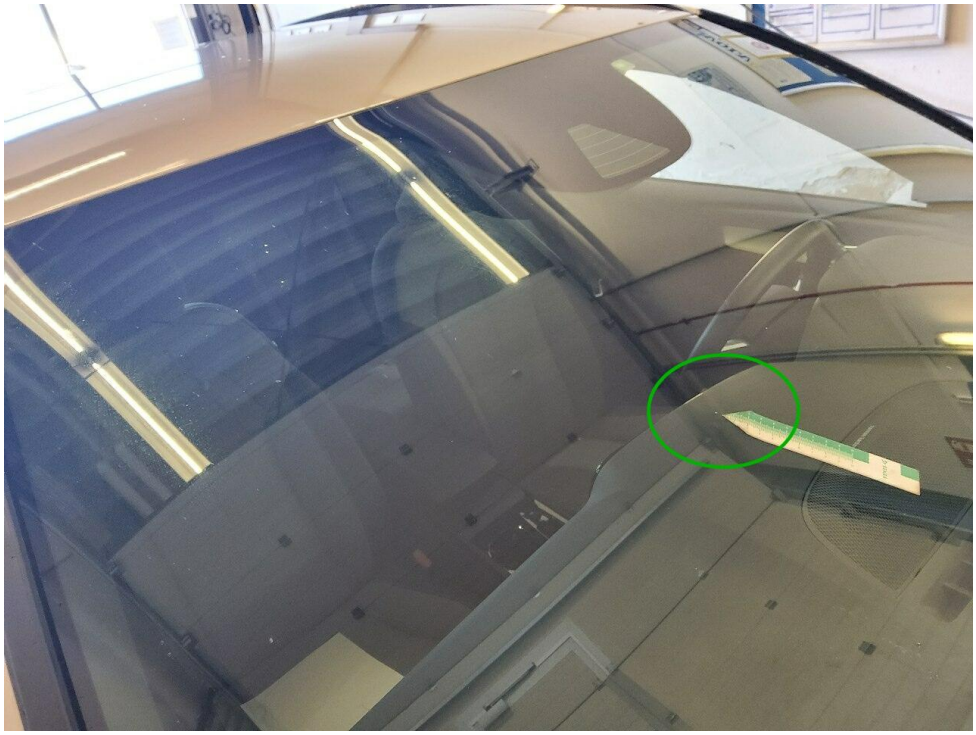
Bild 11 : Frontscheibe, Glasabplatzungen

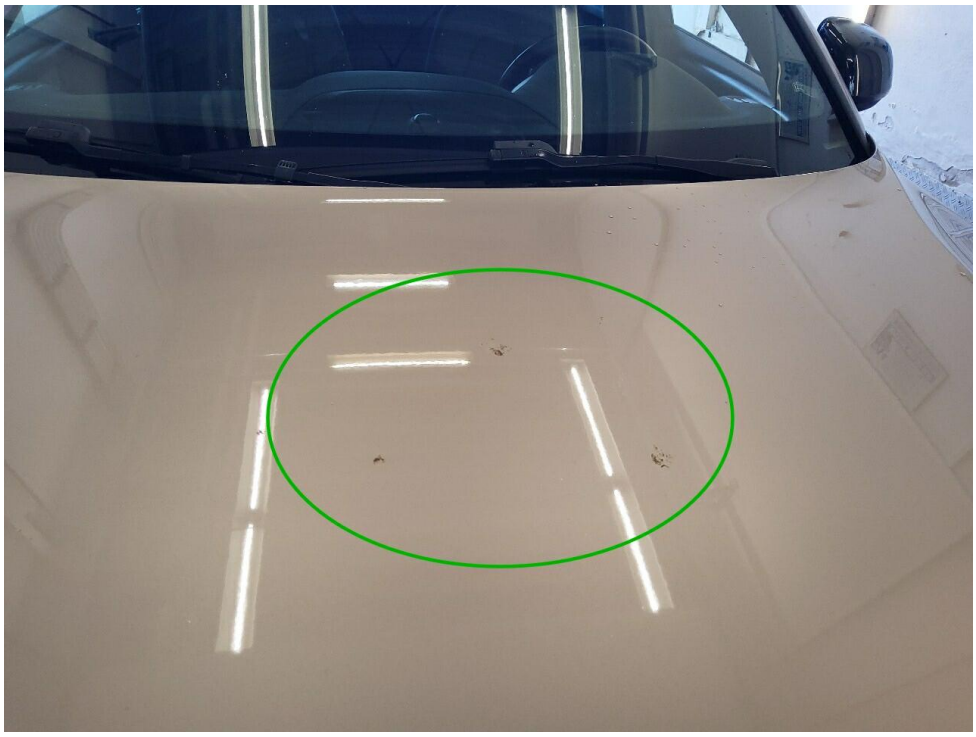
Bild 12 : Motorhaube, Lackanhaftungen
