CarOnSale

Audi Q2

Differenzbesteuert (§25a UStG) · Fahrzeugstandort 61*** · Fahrzeug aufgenommen am 05.11.2026

LEISTUNG	KRAFTSTOFF	GETRIEBE-TYP	
04/2017	221.884km	190 PS	Diesel	Automatikgetriebe	2

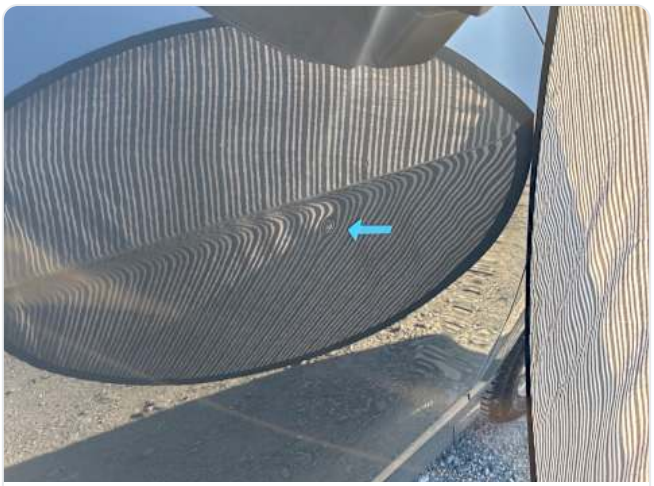
- Motorhaube (Delle)
