BMW
1 Limousine (F70)

Besichtigung	Datum	04.11.2026

Zustand

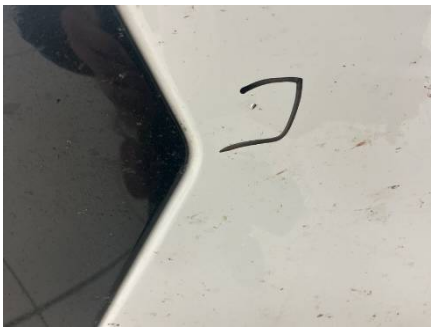
10 **Kofferraum**

Art der Beschädigung: Verschmutzung

Art der Reparatur: Gebrauchsspur
