Zustandsbericht / Minderwertgutachten

Hersteller	Fiat	Typ / Handelsbez. bzw. Modell	500C 1.0 Mild Hybrid DolceVita (EURO 6d) Dolce Vit
Aufbau	Cabriolet	Erstzulassung	13.09.2021
FIN	ZFABF1CJ5NJF53613	Laufleistung	20.383 / km
Bem. zur Laufleistung / Grund	Laufleistung laut Wegstrecken-zähler	Antriebsart	Benzin
Motorart / Zylinder	3	Farbe / Lackierung / Lacktyp / Lackierungsart	COLORE ESTERNO (Passione Rot)
Hubraum	999 / cm³	Leistung	51 / kW
Schadstoffklasse / Feinstaub-plakette	Euro 6d	Anzahl Türen	2
Getriebeart	Schaltgetriebe	Anzahl HalterBesitzer	1
Fälligkeit HU/AU	09/2024	KBA-Nummer	1727 / AAM

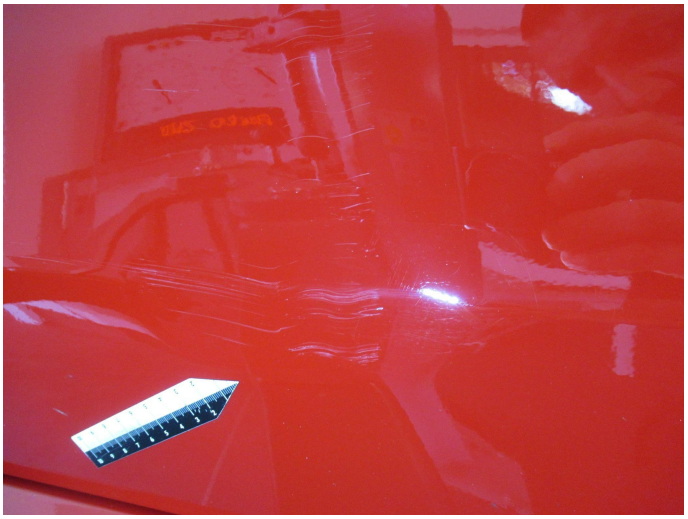
1. Lackvorbereitung
2. Frontscheibe viele Steinschläge, Gebrauchsspur
3. Tür vorne rechts deformiert, erneuern und lackieren mit Lack aufbau (Bild 1, 2, 3)
4. Frontspoiler - Lackierung zerkratzt, austupfen (Bild 4)
5. Pauschale für Gutachten, Abmeldung

Bild 1:
Außen, Tür vorne rechts, deformiert, erneuern und lackieren mit Lackaufbau
